# АШХАБАДСКОЕ ЗЕМЛЕТРЯСЕНИЕ 1948 г.

(ИНЖЕНЕРНЫЙ АНАЛИЗ  
ПОСЛЕДСТВИЙ ЗЕМЛЕТРЯСЕНИЯ)

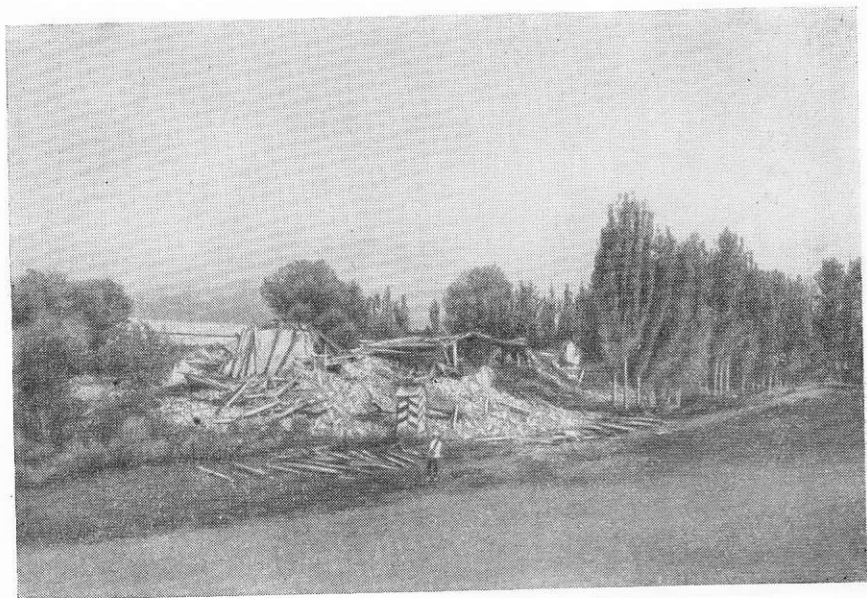
Рис. 8. Общий вид разрушений в г. Верном во время Кебинского землетрясения в 1911 году

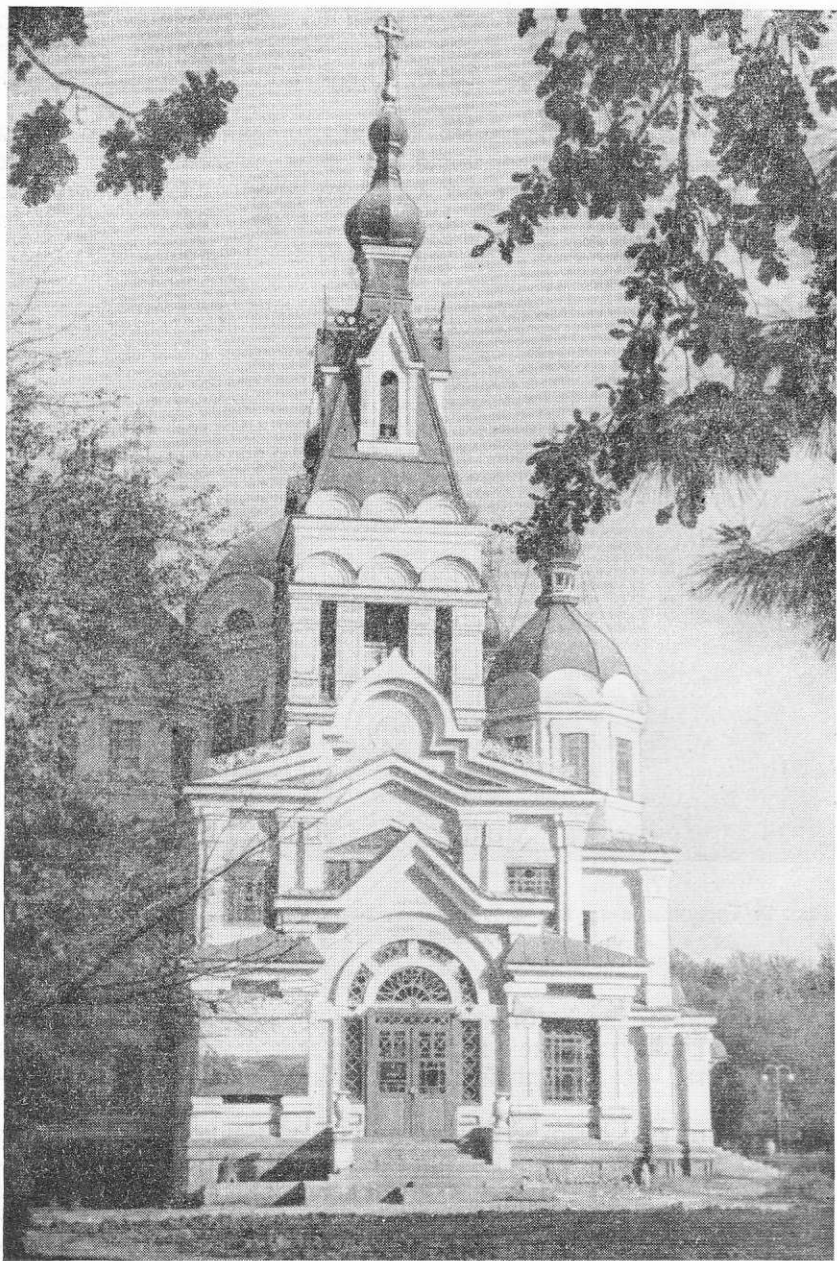
Деревянные постройки такого типа в г. Верном обнаружили высокую устойчивость и подверглись при Кебинском землетрясении лишь незначительным повреждениям. При этом уцелели не только 1- и 2-этажные дома, но даже 4-этажное здание бывшего вальцевой мельницы и великолепное деревянное здание бывшего кафедрального собора (ныне музея), построенного за несколько лет до землетрясения 1911 г. (рис. 10).

Рис. 10. Хорошо сохранившийся деревянный кафедральный собор (ныне музей) в г. Алма-Ате

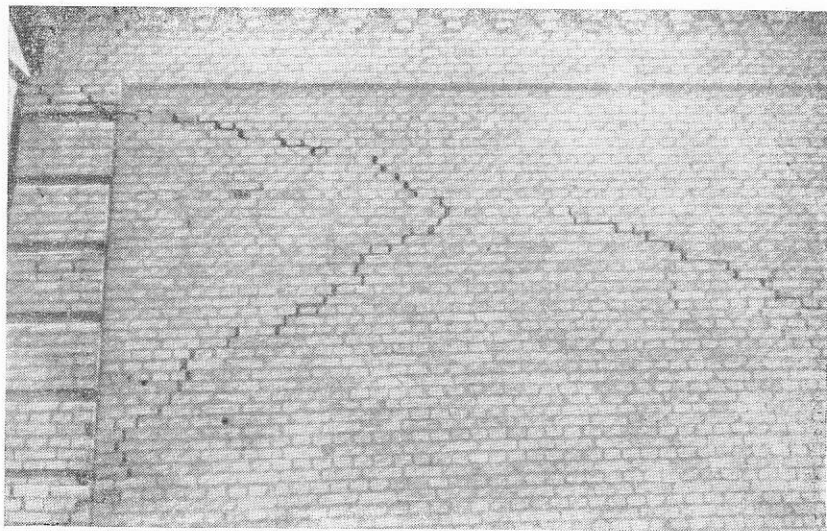
Рис. 22. Восточная торцовая стена с крестообразной трещиной

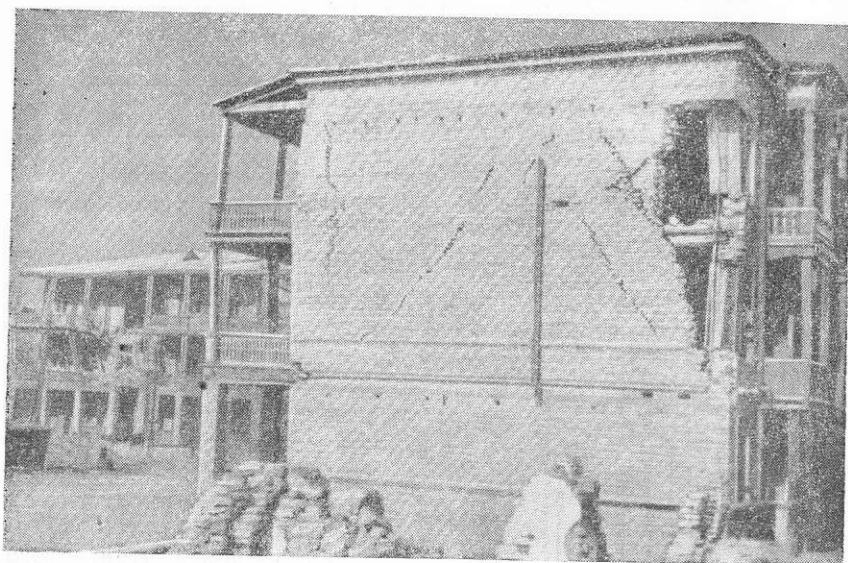
Рис. 49. Разрушение угловой части стены

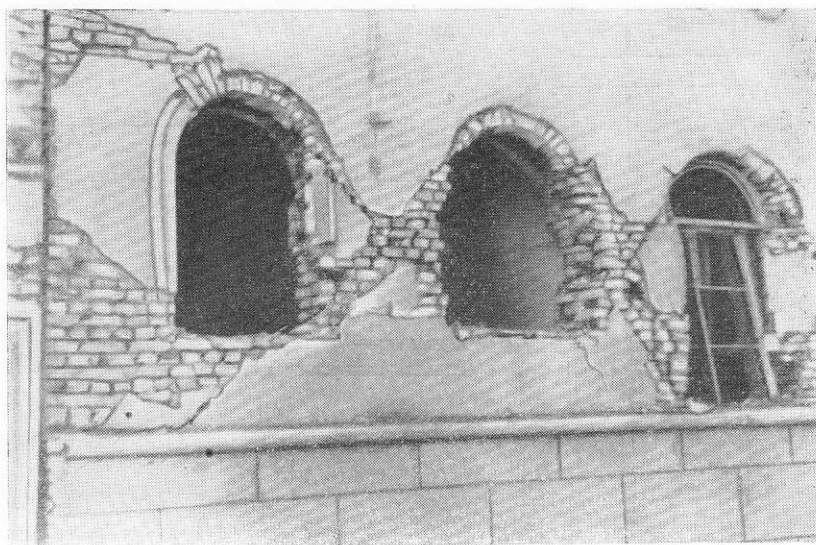
Рис. 65. Повреждения узких простенков, нагруженных большой сосредоточенной нагрузкой

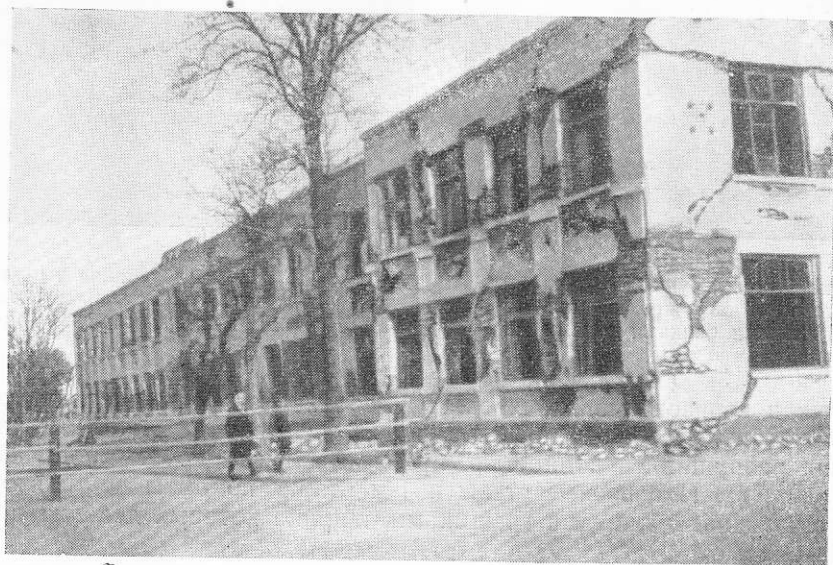
Средняя часть здания по главному фасаду, расположенному по улице Энгельса, разрушилась полностью (рис. 73). Стены, не связанные с перекрытием и по существу дела не усиленные, а ослабленные во многих местах разрезанными антисейсмическими поясами, обрушились, увлекая за собой перекрытия. Значительно повреждена наружная дворовая стена левого крыла в пределах лестничной клетки по причине сильного ослабления стены проемами разной высоты, наличия разрезанных антисейсмических поясов и плохой кладки на слабом растворе. Наружная продольная стена, выходящая на Комсомольскую ул., отошла от своей вертикальной плоскости на 10 см, а простенки сильно повреждены (рис. 74, 75).

Рис. 74. Фасад здания со стороны Комсомольской ул.

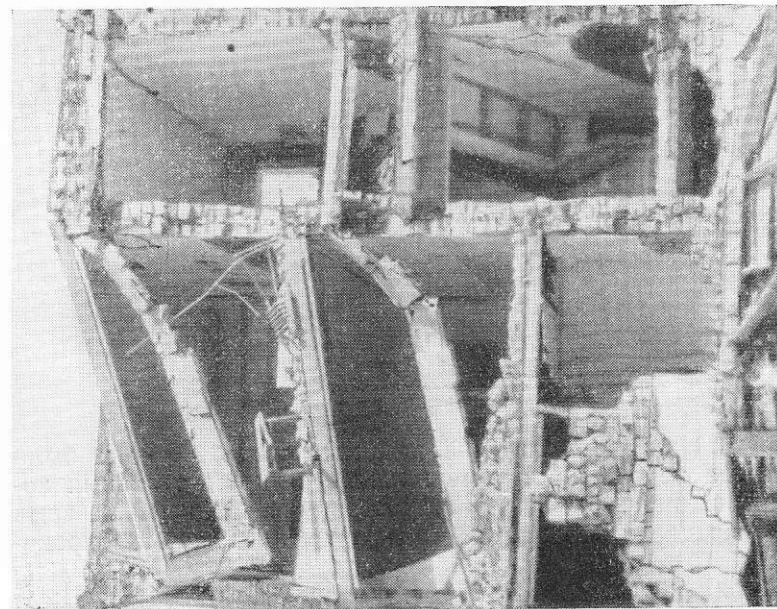
Рис. 88. Обрушение на всю высоту торцевой стены юго-западной выступающей части

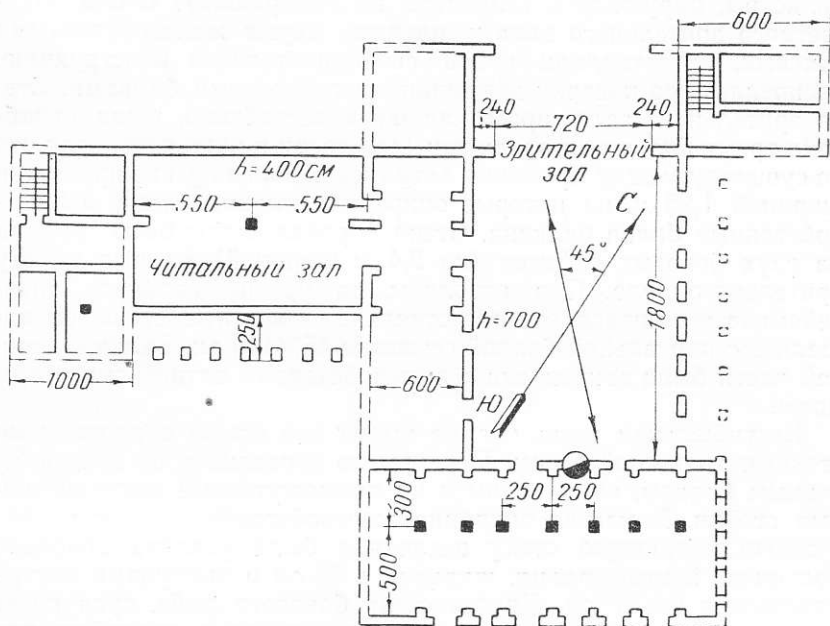
Рис. 100. Схема плана здания клуба механического стекольного завода (пунктиром показаны разрушенные участки стен)

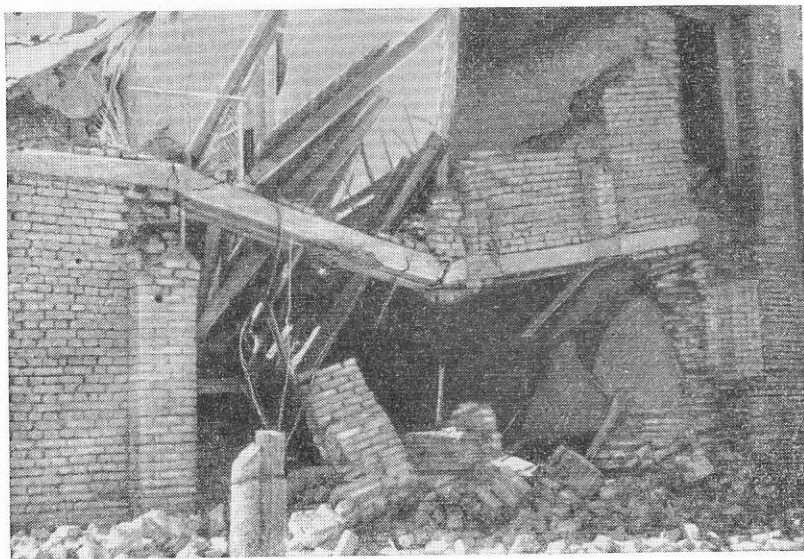
Разрушилась конструктивно слабая наружная стена читально-библиотечного корпуса (рис. 102), так как простенки

Рис. 102. Разрушение висячей стены и железобетонного прогона — пояса читально-библиотечной части здания

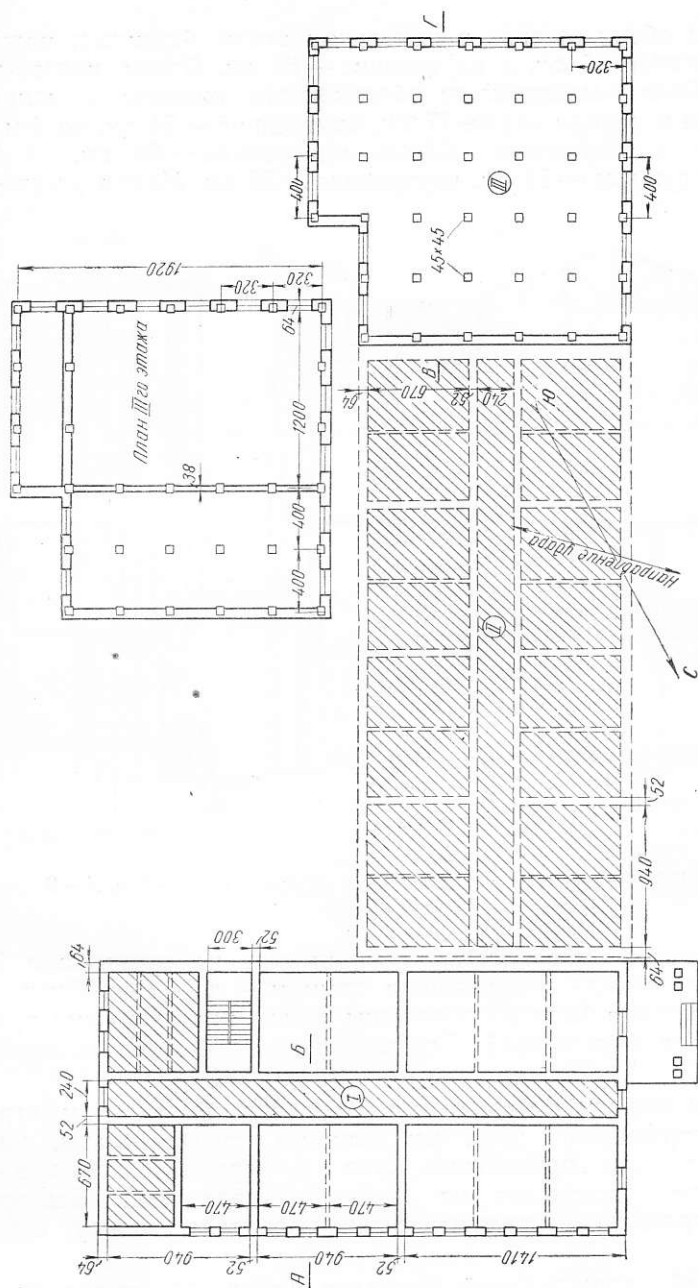
Рис. 107. Схема плана 2-го этажа Дома техники железнодорожников (пунктиром показаны разрушенные стены и железобетонные балки; железобетонные перекрытия заштрихованы)

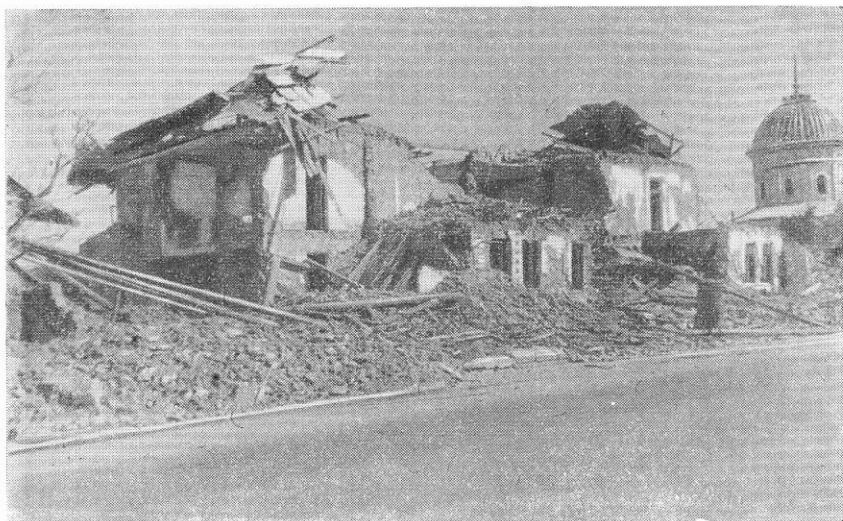
Рис. 119. Разрушения здания республиканского Управления милиции

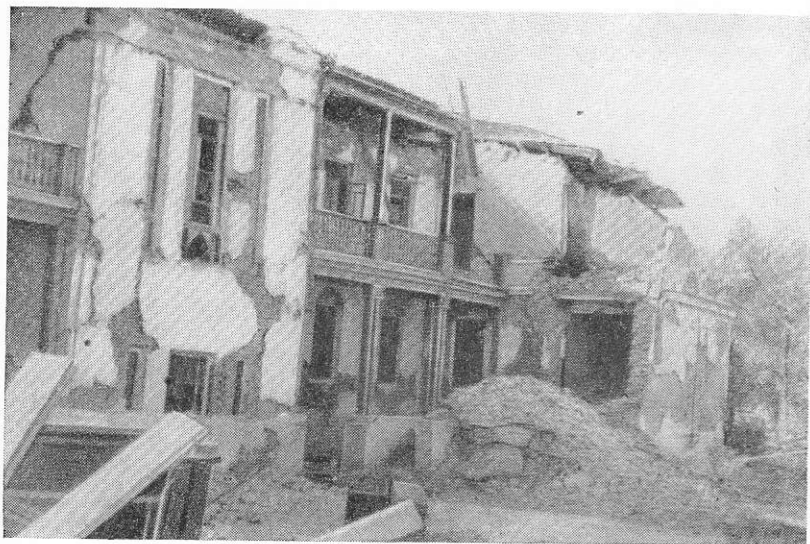
Рис. 120. Разрушение стен, выходящих во двор

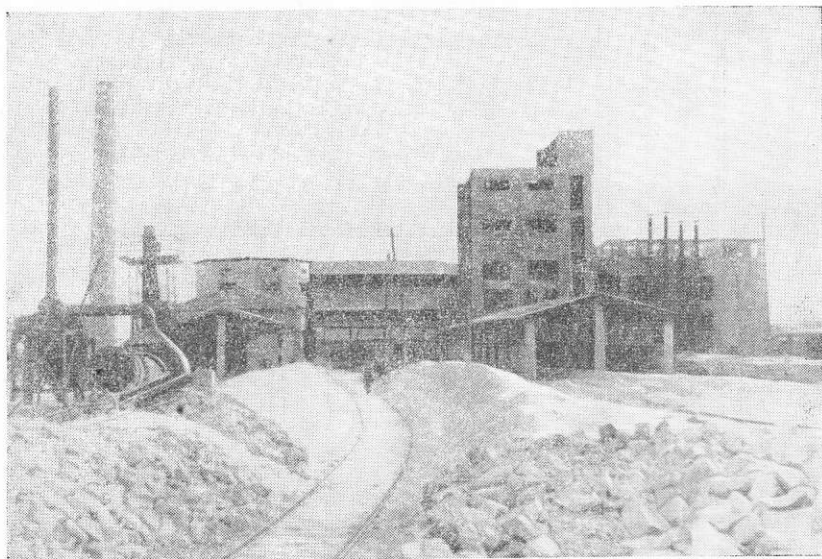
Рис. 132. Механический стекольный завод после землетрясения

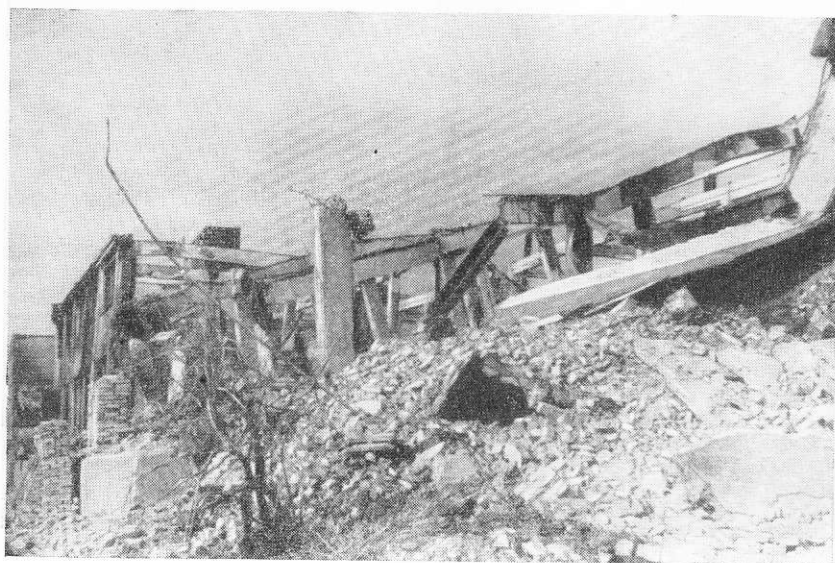
Рис. 134. Сборные железобетонные элементы в *V* корпусе сместились с места и упали

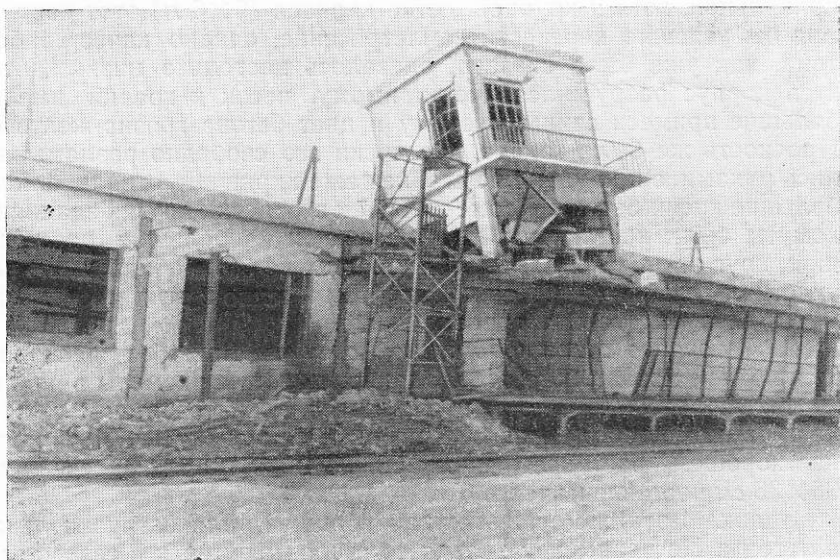
Рис. 135. Разрушенное здание ледозавода со стороны железнодорожного пути

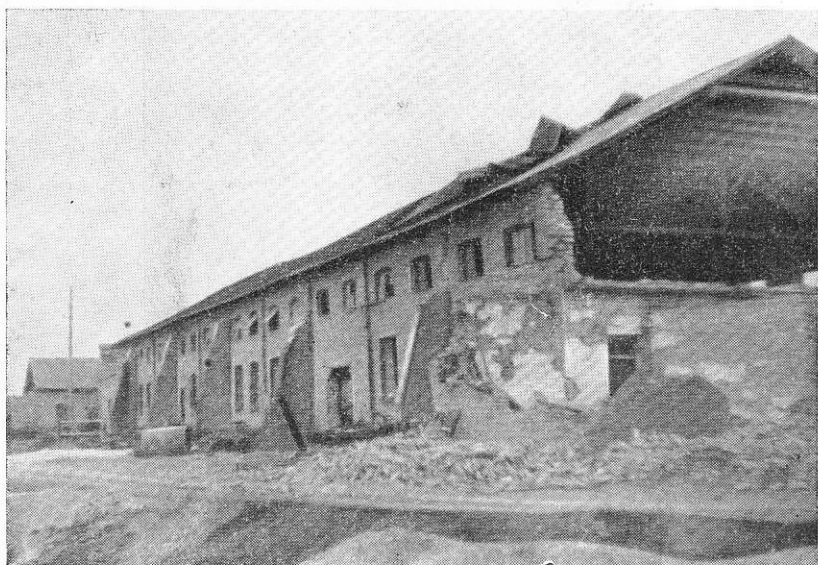
Рис. 163. Литейный цех после землетрясения

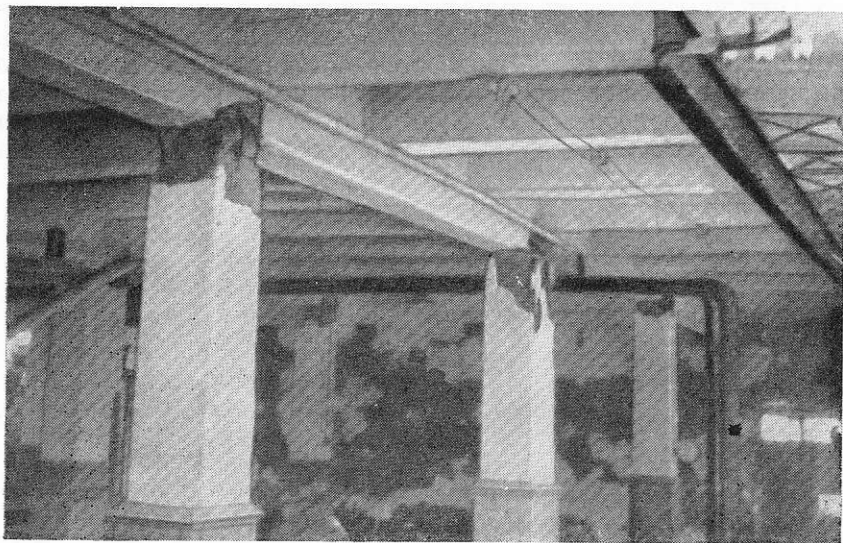
Рис. 180. Раздробление бетона в местах сопряжения колонн с ригелями

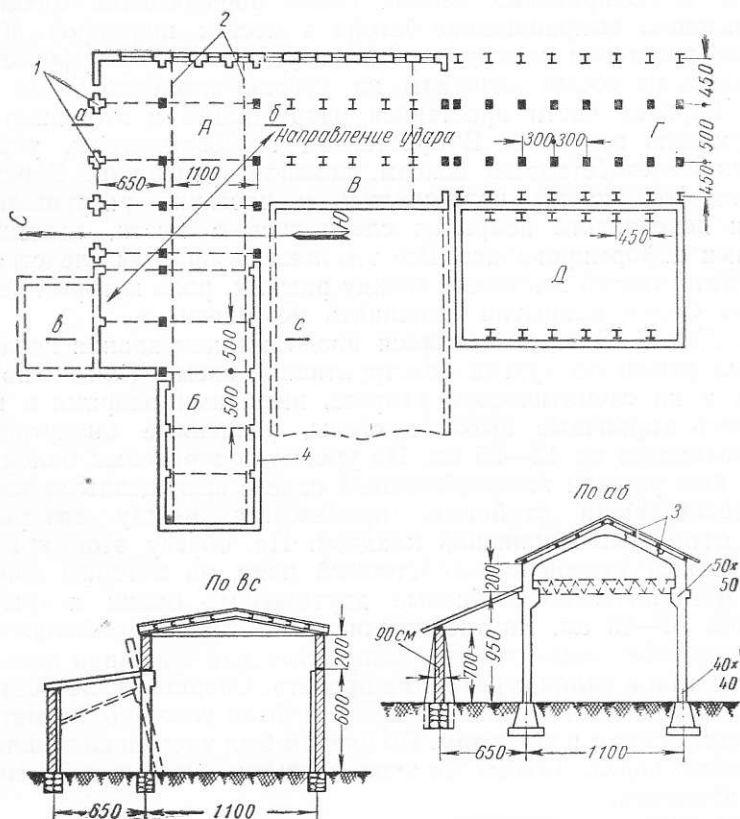
Рис. 182. Схемы плана и разрезов паровозного депо  
1—кирпичные столбы с пилястрами; 2—подкрановые балки; 3—трещины в раме; 4—свободно стоящая стена с контрфорсами

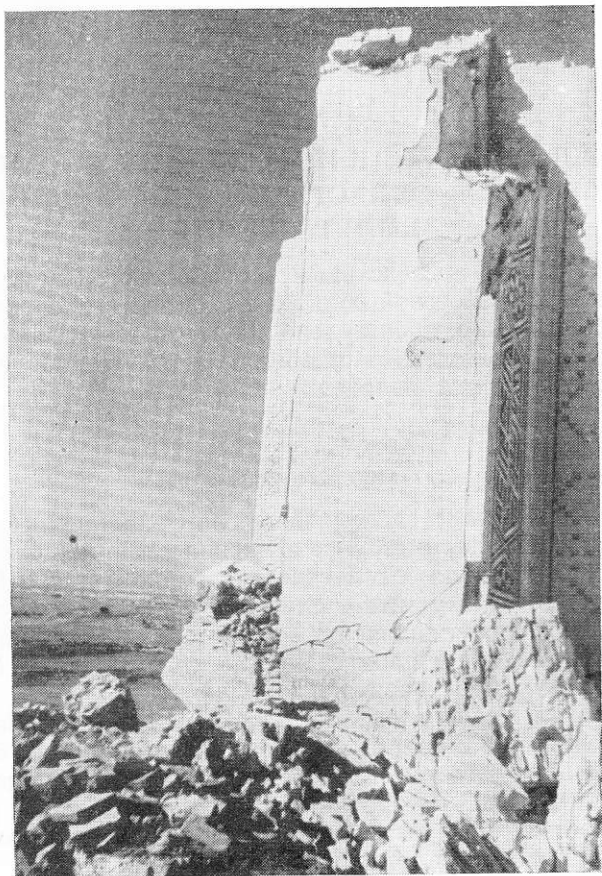
Рис. 183. Фрагмент разрушенной крепости Анау, построенной в XV веке

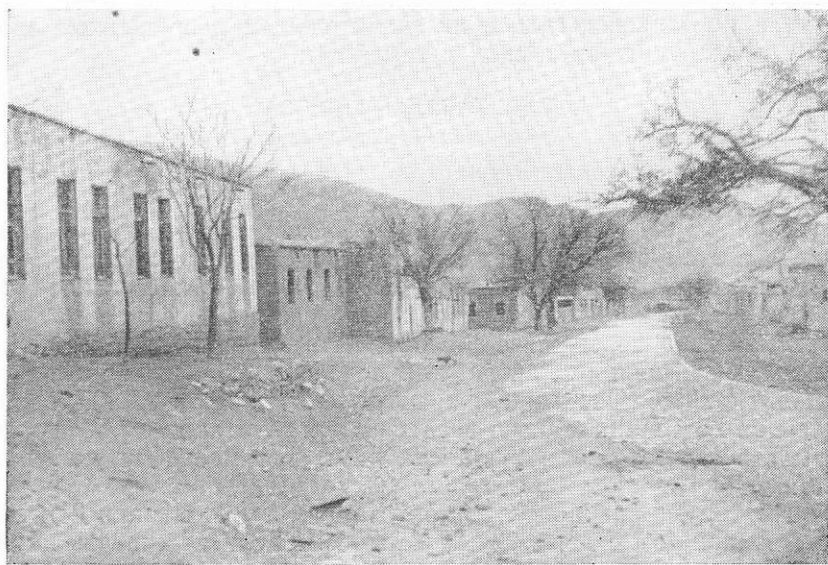
Рис. 196. Сохранившиеся жилые домики из сырцового кирпича в поселке Гаудан

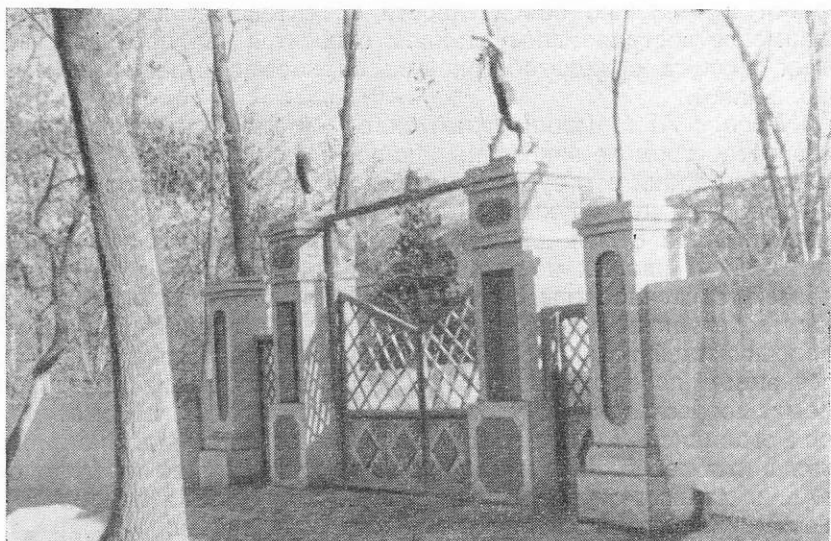
Рис. 201. Забор из сырцового кирпича в Фирюзе при 6-балльном землетрясении хорошо сохранился

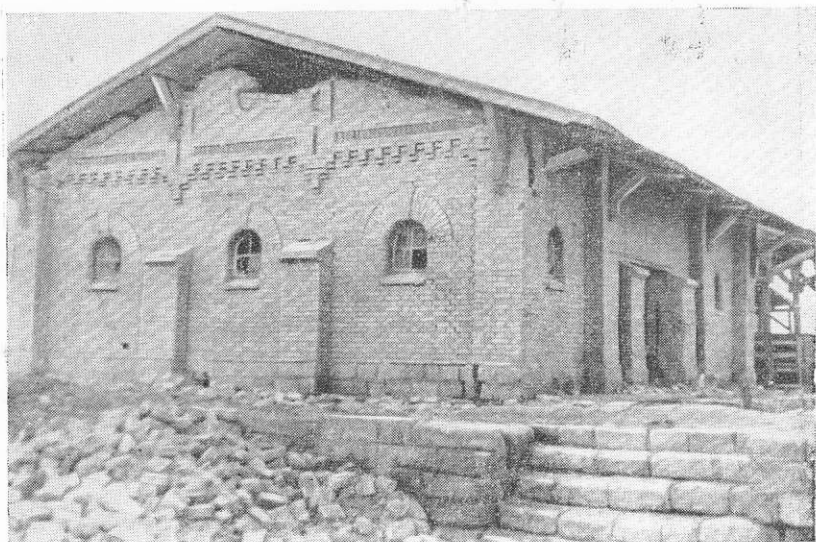
Рис. 210. Здание пакгауза после землетрясения

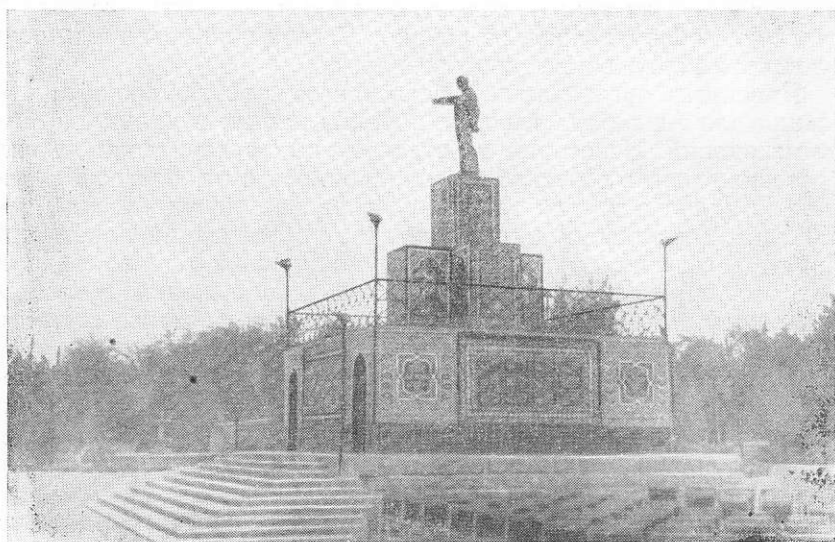
Рис. 259. Памятник Ленину в Ленинском сквере. Памятник хорошо противостоял катастрофическому землетрясению 1948 г.
