## АНАЛИЗ ДИНАМИКИ УРОВНЯ ВОДЫ В АЙДАРО-АРНАСАЙСКОМ ВОДНОМ КОМПЛЕКСЕ И ЕГО ВОЗДЕЙСТВИЕ НА ХОЗЯЙСТВЕННУЮ ДЕЯТЕЛЬНОСТЬ

Выполняемый проект направлен на анализ, оценку динамики уровня воды в озерном комплексе, расчет зон возможного затопления на основе геоинформационных технологий, оценку последствий затопления и разработку мероприятий по минимизации ущерба в случае возникновения чрезвычайной ситуации в регионе. Для достижения поставленных целей в рамках проекта выполнены следующие конкретные задачи:

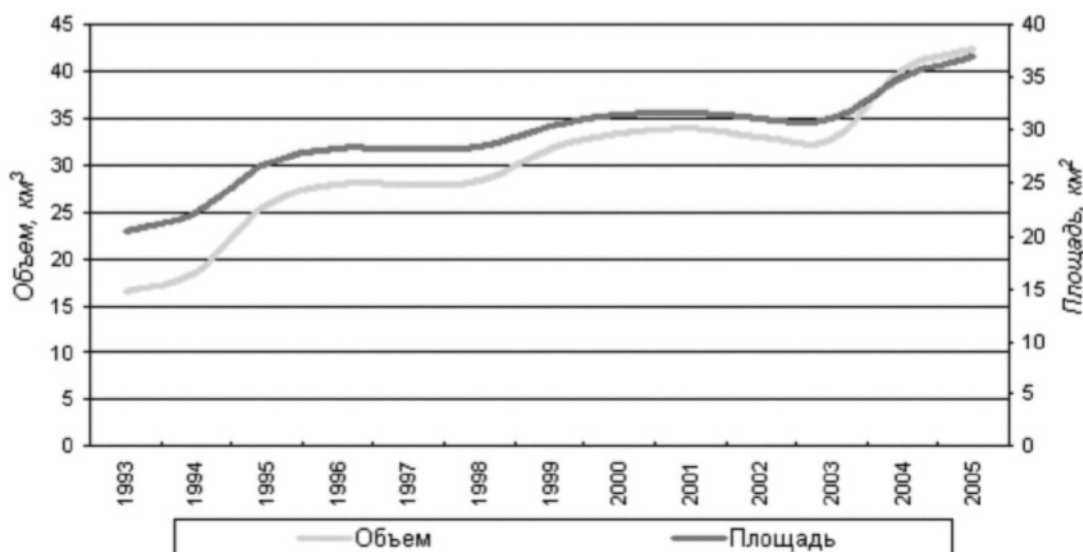
Рис.7. Объёмы воды и площади водной поверхности Арнасайского понижения в период 1993-2005 гг.

Результаты оценки изменения объема и площади Арнасайского понижения в период с 1993 по Н, м

2005 год показаны на рис 7.

Из рисунка становится очевидным, что с 1993 года наблюдается непрерывный рост объема воды и площади зеркала в озерной системе, при этом значительные приросты величин приходятся на 1994- 2005 года.
