# **ОПЫТ ЭКСПЛУАТАЦИИ КАРШИНСКОГО МАГИСТРАЛЬНОГО КАНАЛА С КАСКАДОМ НАСОСНЫХ СТАНЦИЙ**

Ташкент - "Меҳнат" - 1987

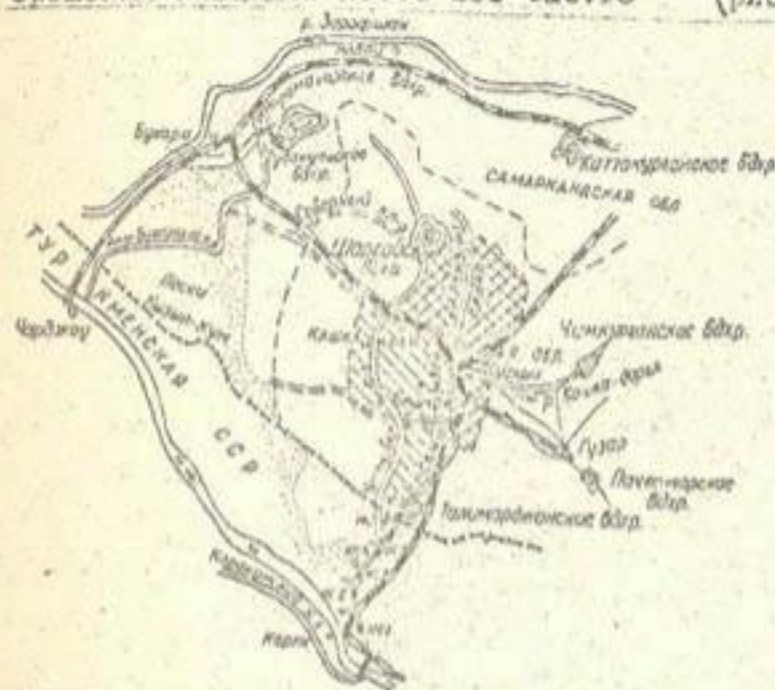
Рис. I. Схема орошения Каршинской степи:  
 граница проектируемого орошения - 900 тыс. га;  
 первая очередь орошения - 200 тыс. га;  
 вторая очередь орошения - 150 тыс. га;  
 граница республики;  
 каналы;  
 насосные станции;  
 коллекторы.

комиссии Госплана СССР, освоение Кершинской степи начинается с земель верхней зоны, находящихся в более благоприятных условиях. Почвы здесь плодородные, объекты строительства и освоения расположены ближе к населенным пунктам и транспортным путям. В контуре этой зоны на валовой площади 257 тыс.га выделяется первая очередь орошения площадью нетто 200 тыс.га (рис.1).

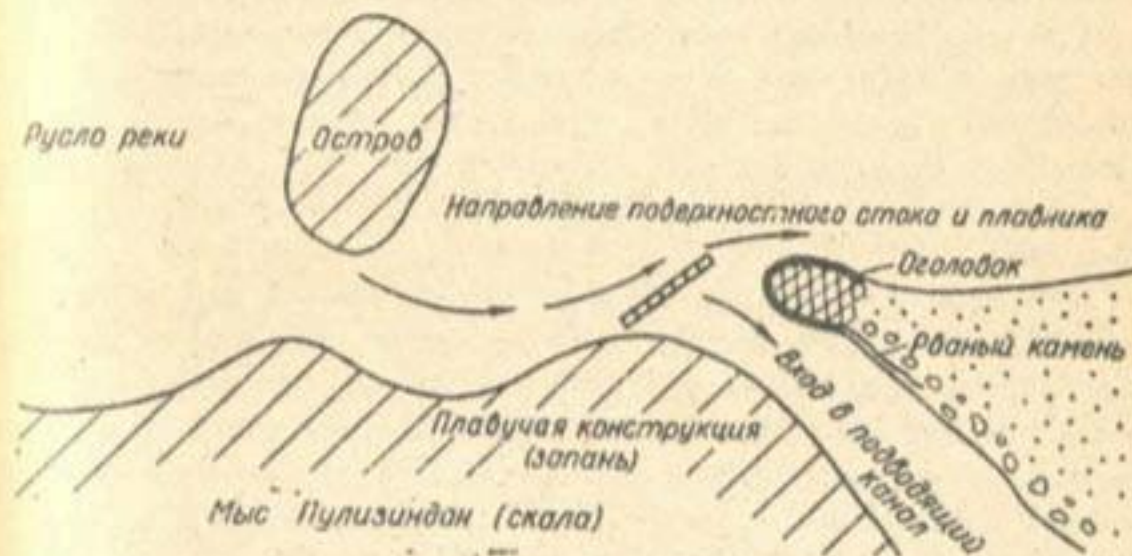
Рис. 17. Схема реконструированного бесплотинного водозабора в ЮМК.
