**Р. Б. Туктаров, В. П. Мельникова, Р. Д. Пасовец, Л. Н. Мазнева, Д. А. Греков, Л. Н. Горностаева**

Волжский научно-исследовательский институт гидротехники и мелиорации, Энгельс, Российская Федерация

#### **ОЦЕНКА ИЗМЕНЕНИЯ СОСТОЯНИЯ ОБЛИЦОВОЧНЫХ ПОКРЫТИЙ ОТКОСОВ ОРОСИТЕЛЬНЫХ КАНАЛОВ, НАХОДЯЩИХСЯ В ПРОЦЕССЕ ДЛИТЕЛЬНОЙ ЭКСПЛУАТАЦИИ**

### **EVALUATION OF CHANGES IN THE CONDITION OF IRRIGATION CANAL SLOPE LINING COATINGS UNDER LONG-TERM OPERATION**

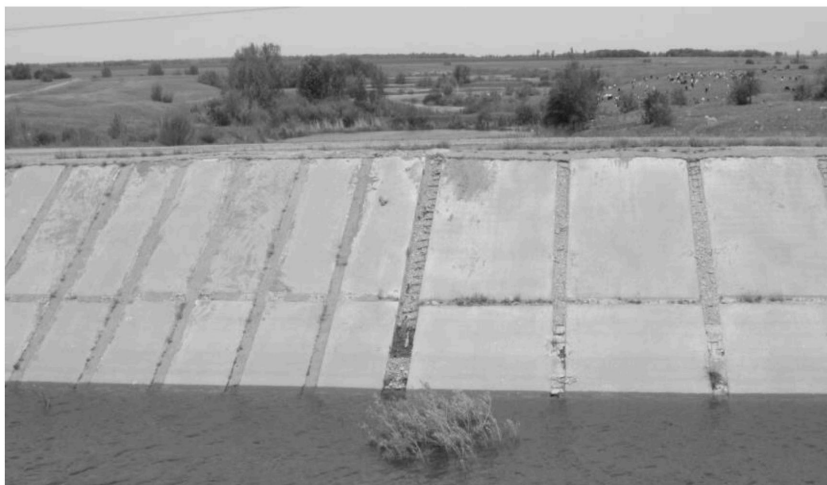
Первый участок длиной 50 м и шириной 5 м расположен на левом берегу МК (ПК 298). Крепление выполнено железобетонными плитами размером  $2,55 \times 5$  м, швы заполнены раствором. Плиты уложены на подстилающий грунт, представленный суглинком. На данном участке наблюдаются разрушения швов и стыков плит, во многих местах раствор вымыт из межплитного пространства (рисунок 1).

**Рисунок 1 – Состояние межплитных швов и облицовки канала на первом участке, 2018 г.**

На поверхности плит наблюдаются каверны, разрушения. В местах разрушения плит и их стыков прорастает травянистая и кустарниковая растительность.

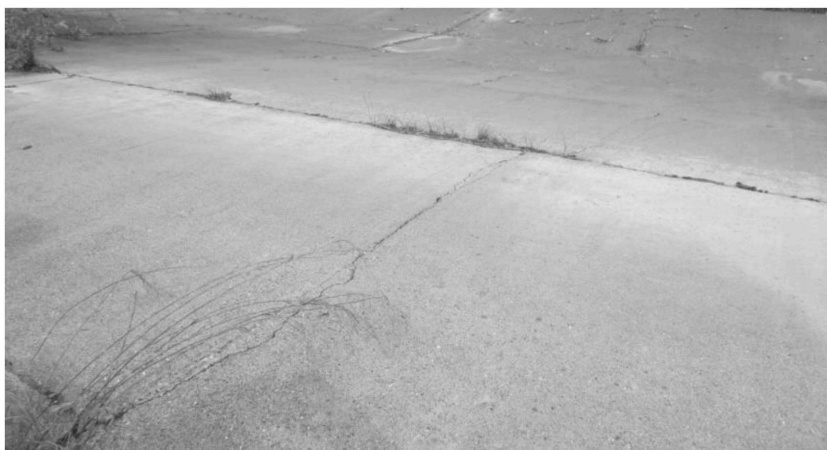
На втором участке длиной 100 м и шириной 5 м, который находится на правом берегу МК (ПК 300 + 57), крепление откосов выполнено монолитной бетонной облицовкой. Строительные швы выполнены через 5,0 м. По всей длине второго участка отмечается непрерывная трещина, расположенная параллельно бровке канала и ниже ее на 2,1 м. В строительных швах бетонной облицовки, расположенных через 5 м, также наблюдаются трещины и разрушения (рисунок 2).

**Рисунок 2 – Непрерывная продольная трещина, параллельная бровке канала, на втором участке, 2018 г.**

Раскрытие трещин в основном составляет 6–8 мм при плотности трещин 442 мм/м<sup>2</sup> (что превышает предельно допустимую величину, по данным М. А. Лазарева равную 80 мм/м<sup>2</sup>) с глубиной раскрытия 5 мм [6].

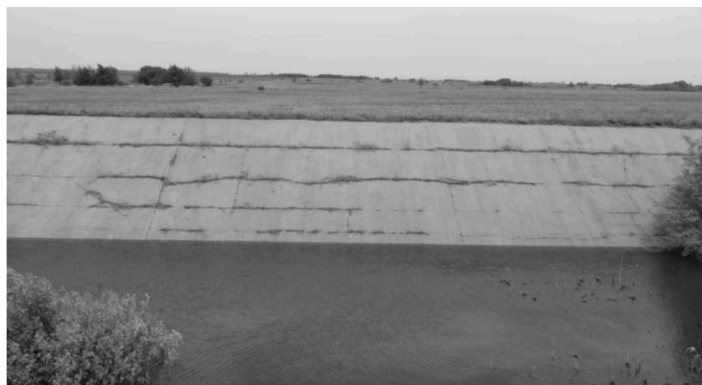
В ходе исследований установлены причины низкой противофильтрационной эффективности крепления канала плитами НПК на полиэтиленовой пленке: частые повреждения пленки ребрами плит и самими плитами при строительстве, несовершенные конструкции швов, неплотное прилегание плит к грунтовой основе и образование подплитного пространства между плитами и грунтом, которое быстро заполняется водой, свободно поступающей ко всем повреждениям в пленке, и дает большие фильтрационные потери. В конструкциях облицовки из плит НПК по полиэтиленовой пленке наблюдаются большие фильтрационные потери:  $q = 0,014$  м<sup>3</sup>/сут с 1 м<sup>2</sup> поверхности канала. Наблюдения за трещинообразованием в облицовках из монолитного бетона и плит НПК и НПКВК показали, что для облицовок из монолитного бетона характерно образование продольных трещин (рисунок 3). Образование продольных трещин уменьшается в монолитных облицовках при наличии под облицовкой пленки.

**Рисунок 3 – Образование продольных трещин в бетонной облицовке магистрального канала КООС, 2018 г.**

Таким образом, противофильтрационные мероприятия должны выбираться с таким расчетом, чтобы обеспечить необходимую водонепроницаемость грунта канала, достаточную прочность и долговечность конструкции, устойчивость ее к воздействию температур и разрушительному действию сорной растительности.

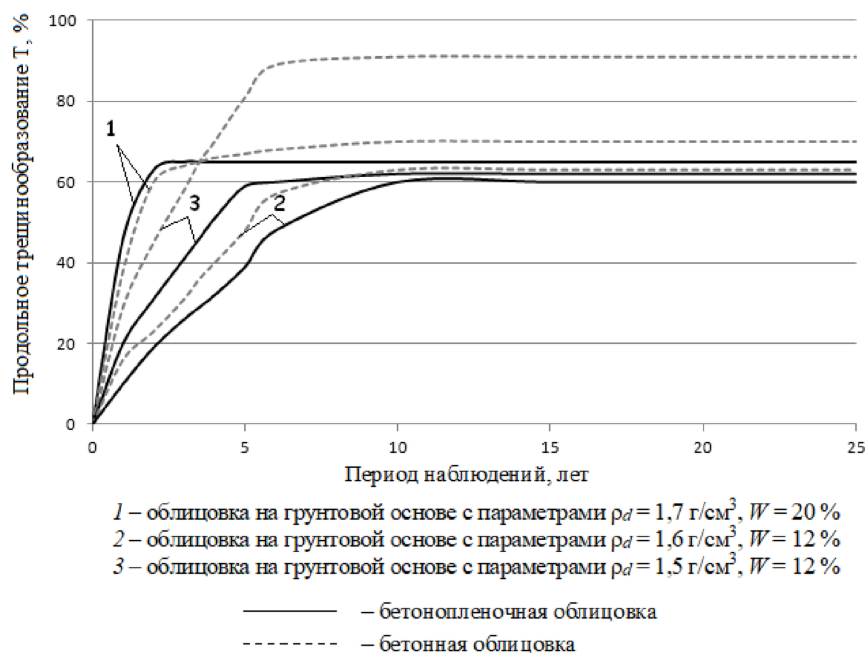
Наиболее интенсивное развитие продольных трещин в облицовке каналов наблюдалось на 3-й год эксплуатации каналов, а на 4–6-й год процесс образования трещин стабилизировался (рисунок 4) [4].

**Рисунок 4 – График зависимости трещинообразования в облицовках каналов в период наблюдений**
