Г. Я. МОВЧАН

## ИЗ АРХИТЕКТУРНОГО НАСЛЕДИЯ АВАРСКОГО НАРОДА

*(Два памятника архитектуры)*

### 1. Дом Хадû Гитин<sup>6</sup> в селении Тидиб, Кахибского района Дагестанской АССР

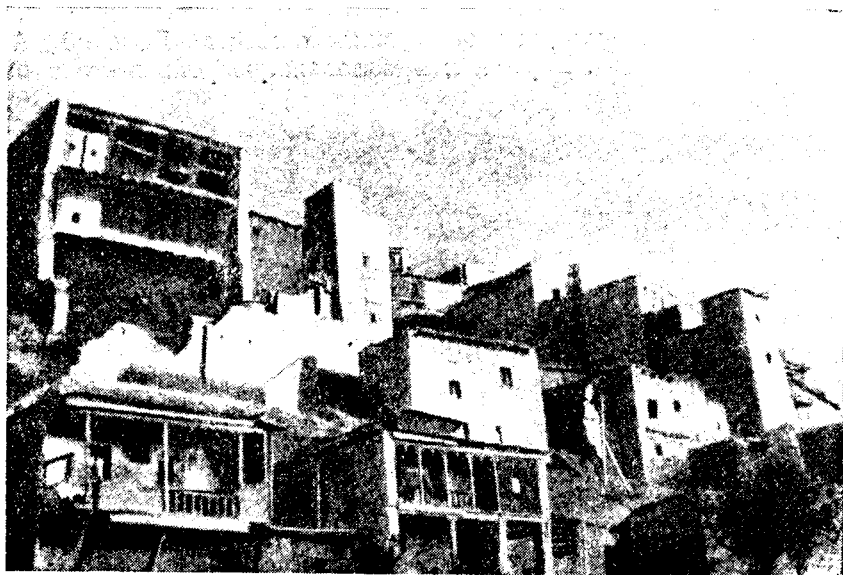
Рис. 3. Общий вид ансамбля. Слева, наверху — дом Гигино. Справа от него — башня Гигино.
