# АШХАБАДСКОЕ ЗЕМЛЕТРЯСЕНИЕ 1948 г.

(ИНЖЕНЕРНЫЙ АНАЛИЗ  
ПОСЛЕДСТВИЙ ЗЕМЛЕТРЯСЕНИЯ)

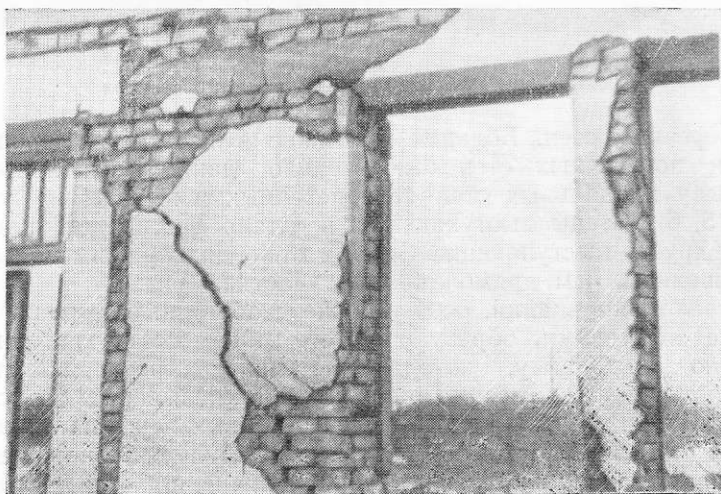
ются широкие (рис. 4). Это объясняется тем, что сейсмическая нагрузка на простенки в их плоскости передается пропорционально жесткости простенка, которая зависит от его ширины в третьей степени, тогда как прочность пропорциональна его ширине в первой степени.

Рис. 4. Широкие простенки разрушились от действия скалывающих усилий больше, чем узкие

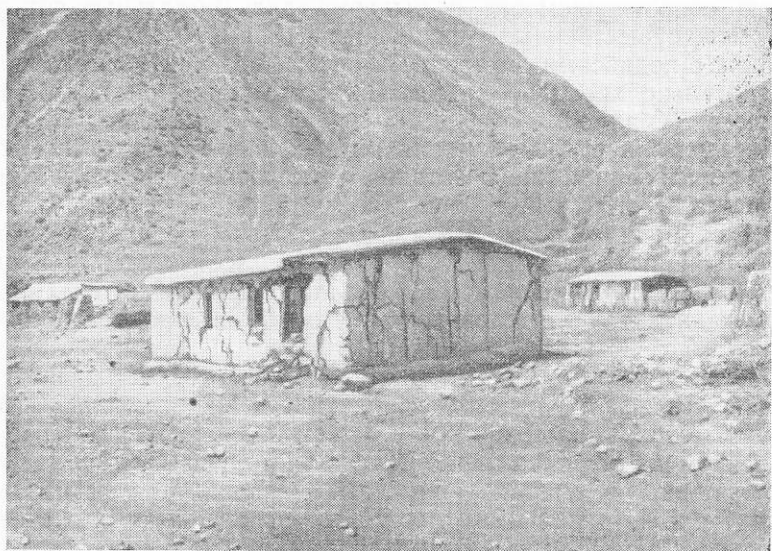
Рис. 11. Жилой дом из сырцового кирпича среднеазиатского типа, частично разрушенный во время Кемино-Чуйского землетрясения

В долинах рек Б. Кемина и Чу преобладающим типом постройки были одноэтажные здания со стенами из сырцового кирпича и глино-камышовой земляной крышей (рис. 11). Реже

встречались глинобитные, каркасноплетневые и деревянные постройки. Сырцовые здания такого типа без каркаса при силе землетрясения в 8 баллов подверглись значительным разрушениям, а при 9 баллах превращались в бесформенную груду развалин. Глинобитные постройки сопротивлялись сейсмическим воздействиям еще меньше. Сырцовые же постройки с жесткими деревянными стойками, несущими вес крыши, выдержали 8-балльную силу землетрясения, а при особо хорошей конструкции способны были выдерживать без опасных повреждений и 9-балльное землетрясение. Хорошо построенные деревянные рубленые и каркасные постройки отличались наивысшей степенью сопротивляемости и выдерживали 9-балльные сотрясения без существенных повреждений. Каркасноплетневые постройки с подкосами в каркасе и легкой крышей обнаруживали сравнительно хорошую сейсмостойкость даже при колебаниях силой в 9 баллов.

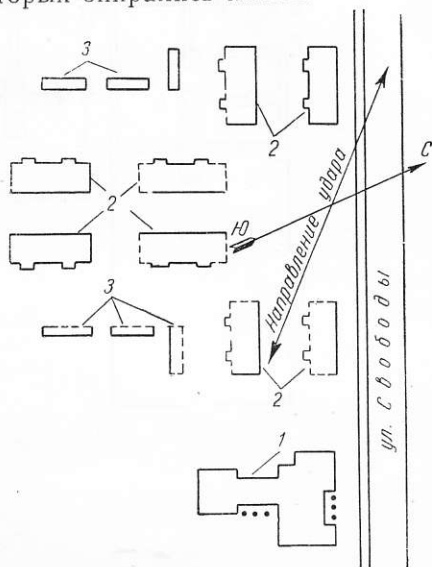
Рис. 30. Схема генерального плана участка второго железнодорожного городка (пунктиром показаны разрушенные стены)

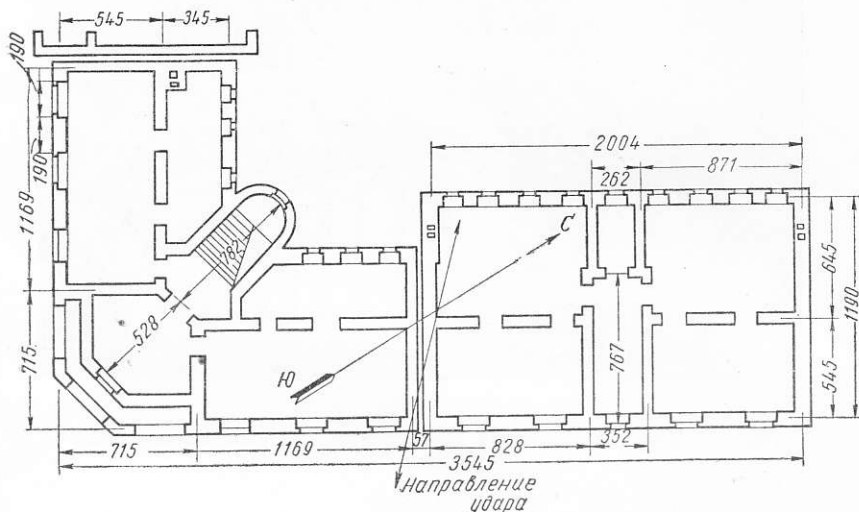
Рис. 36. План 1-го этажа 3-этажного жилого дома на углу ул. Гоголя и Кушкинской ул.

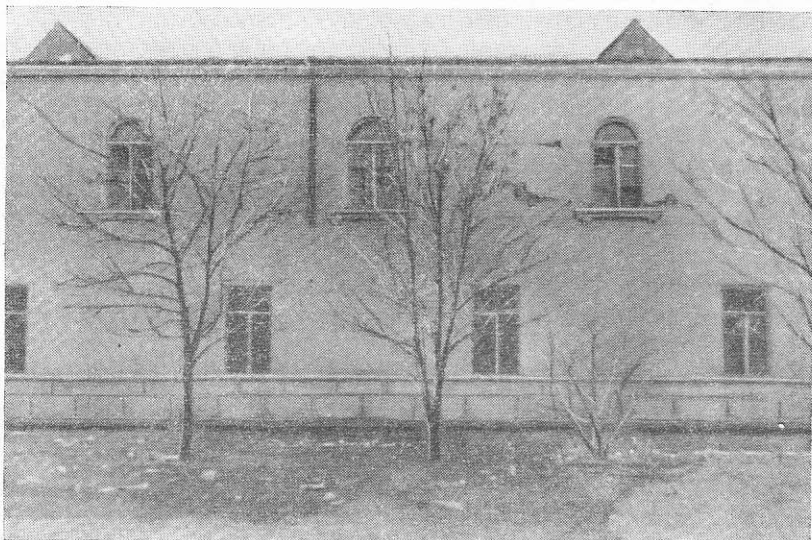
Рис. 61. Хорошо сохранившиеся стены дворового фасада с шахматным расположением оконных проемов

щие шахматное расположение окон, повреждены очень мало и только в простенках 2-го этажа появились горизонтальные трещины. Косых трещин, характерных при обычном расположении проемов, эти стены не имеют.

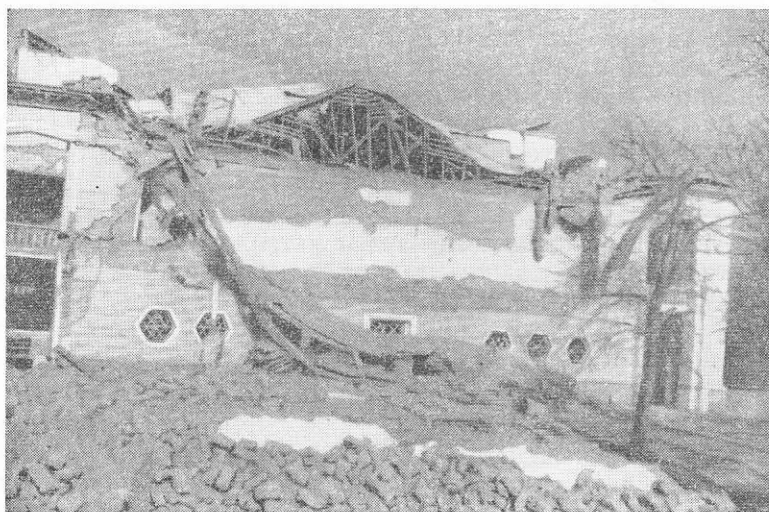
Рис. 62. Полное обрушение наружной галереи с железобетонным перекрытием со стороны главного фасада

Наружная галерея главного фасада вместе с железобетонным перекрытием, вследствие скалывания кирпичной стены в местах опирания колонн, обрушилась (рис. 62). Задняя сплошная стена в пределах этажей повреждений не имеет, но часть ее, расположенная выше железобетонного пояса, развалилась вместе с усиливающими ее ребрами. Надо полагать, что падение этой стены сыграло большую роль в обрушении галереи; сила удара упавшей на плиту кладки была настолько велика, что плита переломилась по всей линии примыкания к поясу и обрушилась вместе с конструкциями галерей.

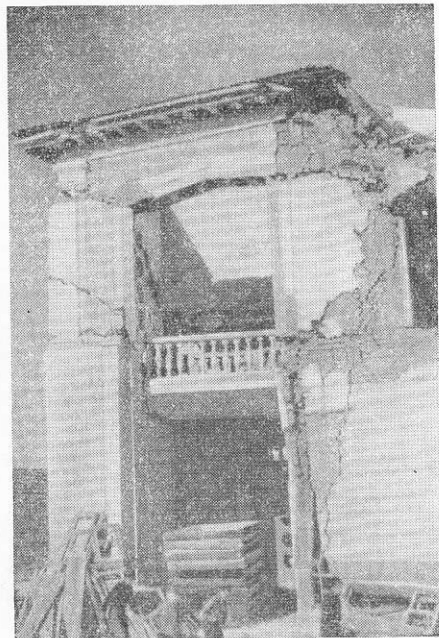
В угловых лоджиях арки имели большие распоры и плиты перекрытия не были жестко соединены с кладкой стен. Такие лоджии оказались сильно поврежденными: арки обрушились, стены потрескались, а парапеты упали (рис. 63).

Рис. 63. Повреждение угловых лоджий и срез боковых пилонов

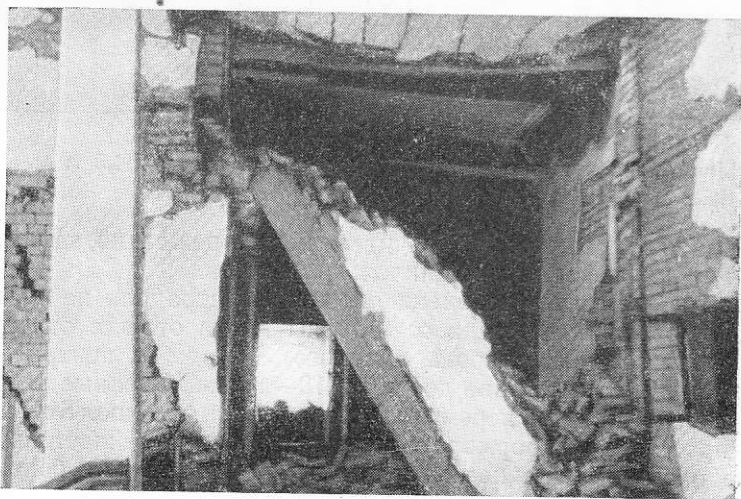
Рис. 85. Слабо заделанная железобетонная перемычка пролетом 3,5 м срезала кладку и упала

Внутренние продольные стены правого крыла получили большие деформации в виде трещин с выпадением в отдельных случаях кирпичей. Особенно сильные разрушения произошли в местах примыкания внутренних стен к наружным. Внутренние поперечные стены оказались сильно поврежденными диагональными и ступенчатыми (по швам кладки) трещинами. Наиболее значительные разрушения произошли в местах ослабления их печными проемами и дымоходами, вследствие того, что в этих местах они не были надлежащим образом усилены. По той же причине рухнула в левом крыле продольная внутренняя стена, разрушив перекрытие 1-го этажа. Обрушение железобетонных перемычек в коридоре вызвано отсутствием надежной заделки их в стены (рис. 85).

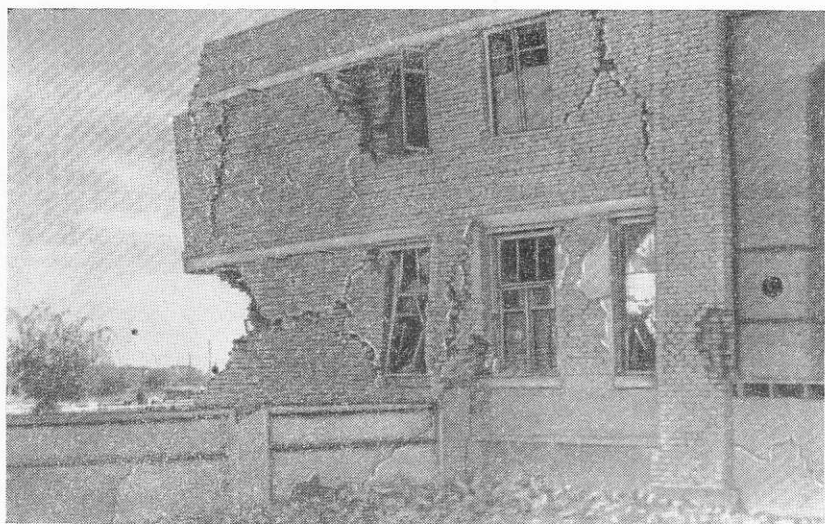
Наружные стены зрительного и читального залов, хотя и уцелели, но получили повреждения узких простенков в обоих этажах, которые срезались горизонтально вверх и смялись вниз. Точно так же горизонтальными трещинами среза повреждены все железобетонные внутренние стойки в вестибюле и читальном зале. Повреждены контрфорсы в местах опирания на них ригелей железобетонных рам. Разрушились узкие простенки сечением  $51 \times 51$  см в вестибюле, равно как и угловые участки кладки. Разрушению одного из простенков содействовал, вероятно, опертый на него конец железобетонного ригеля. Как уже было выше упомянуто, угловые выступающие части здания оказались сильно повреждены (рис. 103). Сильно разру-

Рис. 103. Разрушение угла и простенков здания

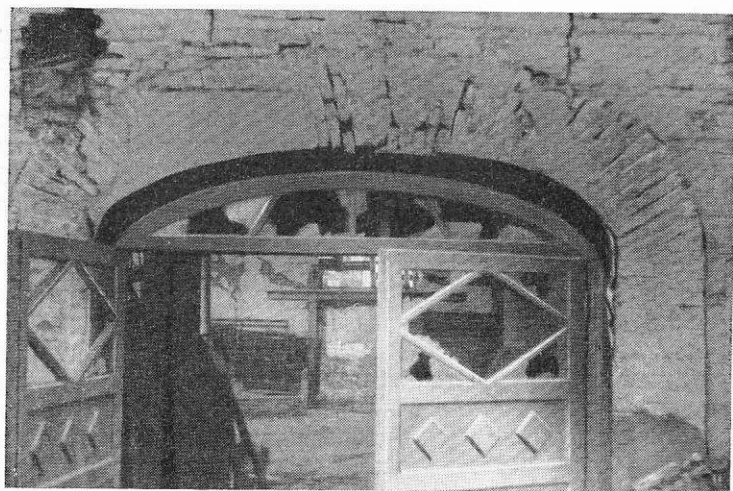
Рис. 106. Поврежденная арка коробового очертания

Часть цилиндрической кирпичной стены цирка с северо-западной стороны на протяжении одной трети периметра развалилась (рис. 105). Противоположный участок стены цилиндра был сильно поврежден трещинами. Клинчато-арочные перемычки частью совсем разрушились и обвалились, частью очень сильно повреждены. Арки коробового очертания, перекрывающие большие проемы, повреждены в разной степени — часть из них была полностью разрушена, а часть получила большие деформации (рис. 106).

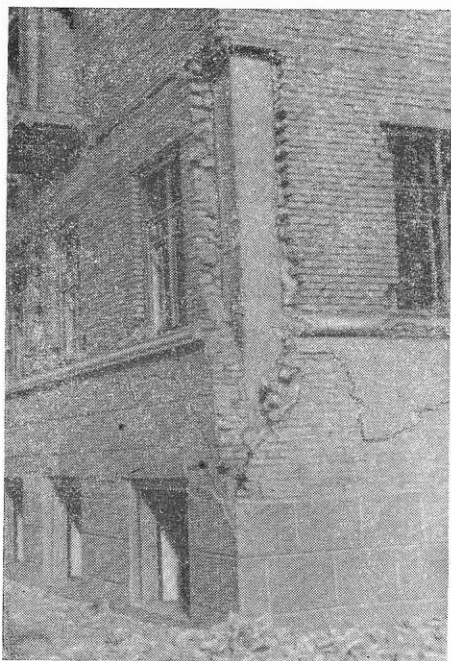
Рис. 110. Обнаженная железобетонная стойка каркаса

большие трещины. Во многих местах сопряжения стоек с ригелями произошло выкрашивание бетона до обнажения арматуры. При этом было заметно, что хомуты на этих участках были поставлены очень редко.

На рис. 110 видно, что облицовочная кладка этого отсека из-за недостаточной связи со стойками каркаса и различных динамических свойств железобетона и кирпичной кладки в углах отслоилась и упала, обнажив бетон на всю высоту этажа. Кирпичные пилястры, расположенные против стоек рам, выкрошились в пределах высоты простенков, при этом в юго-восточном углу отслоение произошло до самого бетона, а в северо-восточном углу — до основной плоскости заполнения

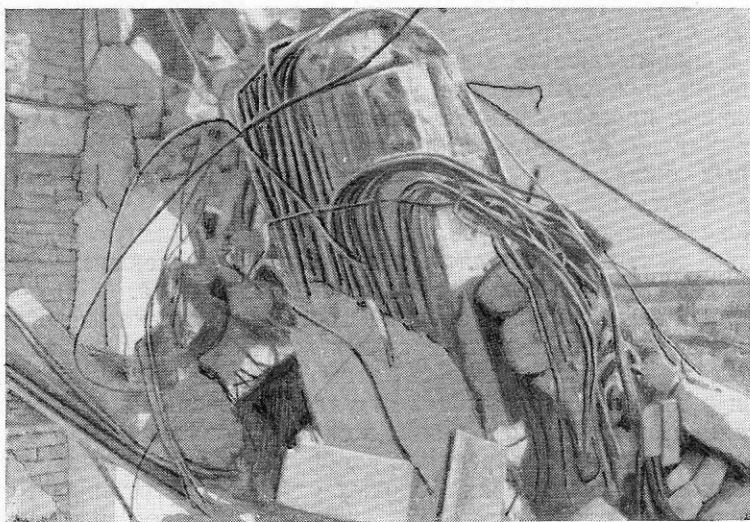
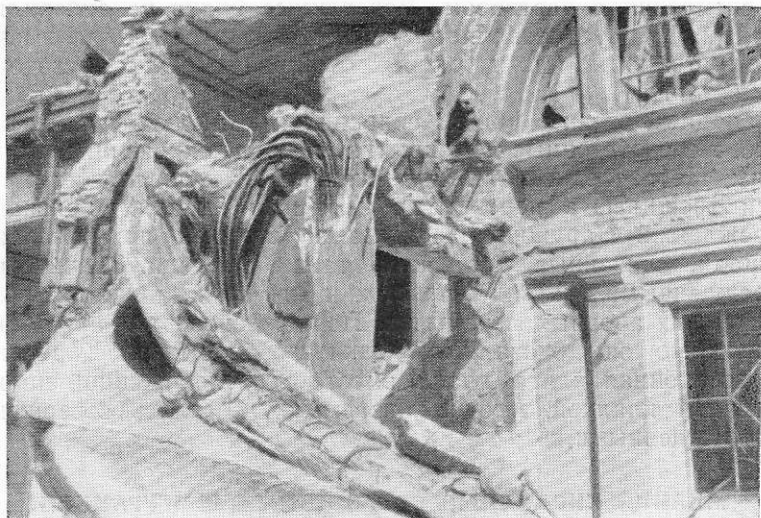
Рис. 116. Разрушенные железобетонные конструкции центральной части вокзала

были срезаны. Железобетонные колонны, поддерживающие галерею, наклонились к юго-востоку на 5—8 см.

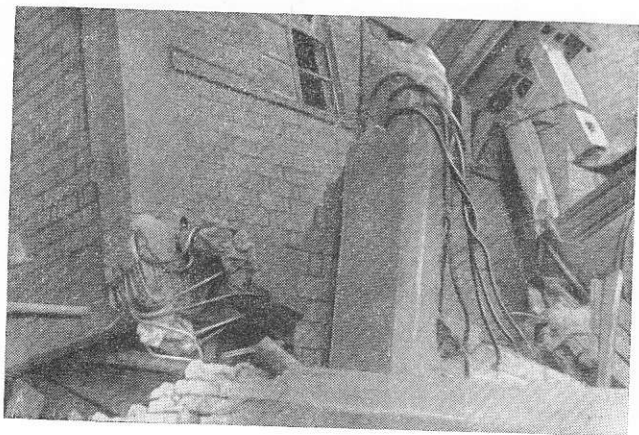
При землетрясении, вследствие разрушения в 1-м этаже железобетонных стоек, здание осело и дало крен на  $30^\circ$  (рис. 143). Бетон стоек № 2 и 12 в месте примыкания к ригелям разрушился, а арматура оголилась и деформировалась (рис. 144). Стойка № 5 срезалась несколько ниже ригеля (рис. 145). Кирпичное за-

Рис. 145. Стойка № 5 железобетонной рамы срезалась в опорах

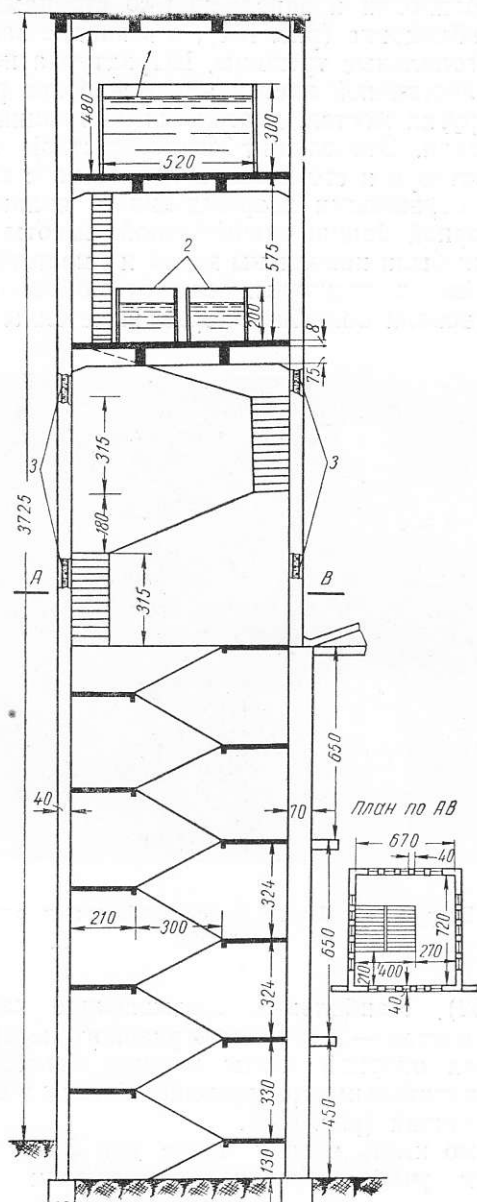
Рис. 152. Разрез и план водонапорной башни

1—бак емкостью 75 м; 2—баки емкостью по 10 м; 3—повреждение колонн (бетон разрушен, арматура оголена)

Наиболее серьезными повреждениями являются повреждения водонапорной башни значительной высоты. Баки в день землетрясения были наполнены водой и имели вес 115 т. Таким образом, кроме инерционных сил от собственного веса, на башню действовали большие инерционные силы от баков с во-

дой (рис. 152). Наибольшие срезающие напряжения возникли в двух местах — на уровне чердачного перекрытия корпуса и ниже уровня опорной плиты нижних баков. В этих местах произошли значительные разрушения бетона в стойках и ригелях каркаса башни (рис. 153).

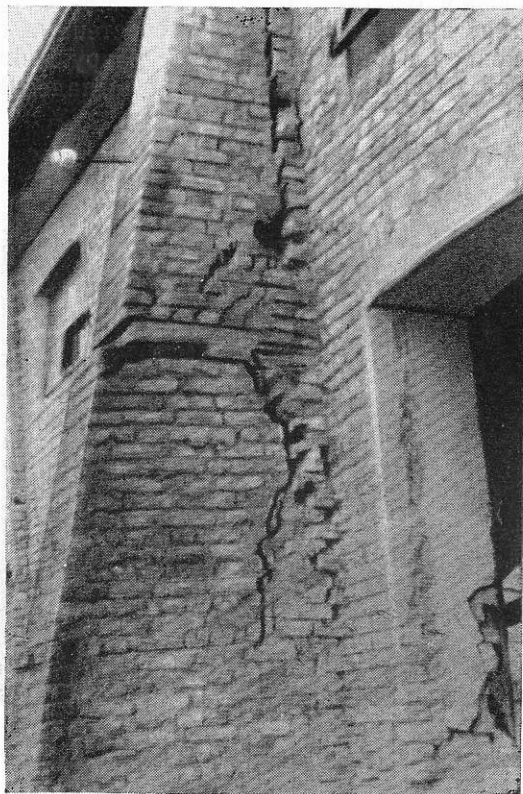
тальное смещение, отделившись от стены (рис 164). У двух контрфорсов верхние участки оказались сброшенными. Несмотря на то, что подкрановые железобетонные балки нагружены не были, пилястры, на которые они опирались, срезались заподлицо со стеной. Другие пилястры получили большие трещины и кладка их была рассторена.

Рис. 164. Повреждение односторонних контрфорсов

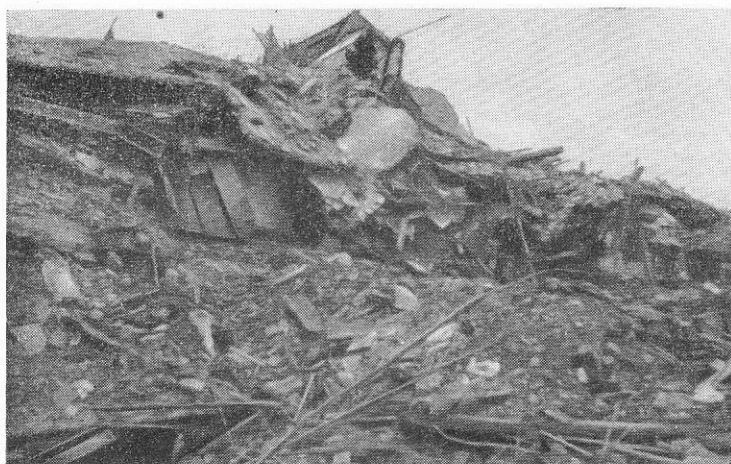
В день землетрясения полезная нагрузка на перекрытие 2-го этажа составляла  $485 \text{ кг/м}^2$ , а на перекрытие 3-го этажа —  $320 \text{ кг/м}^2$ . В результате землетрясения корпус превращен в беспорядочные груды развалин и изломанных железобетонных конструкций (рис. 170). Колонны и перекрытия 2-го и 3-го этажей обрушились, а 1-й этаж оказался похороненным под их развалинами. Перекрытие 1-го этажа деформировалось и сильно осело. Колонны 1-го этажа тоже подверглись значительным деформациям.

Рис. 170. Разрушенное здание холодильника

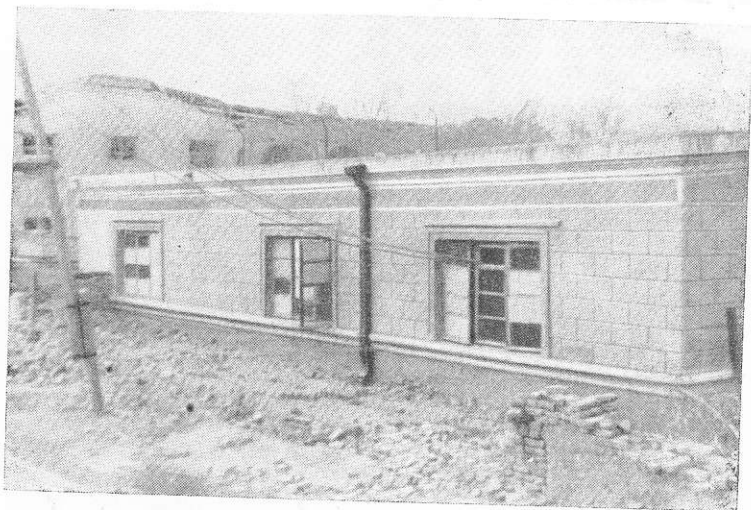
Землетрясение больших повреждений зданию насосной станции не нанесло (рис. 178). В помещении с железобетонным перекрытием образовались волосные трещины в железобетонных балках перекрытия и в штукатурке стен. В помещении с деревянным перекрытием повреждения выражены более резко: штукатурка потолка потрескалась, перекрытие прогнулось, торцовая стена отошла от продольных стен на 3—4 см. В продольных стенах, в месте примыкания к ним поперечных

стен, со стороны помещения с деревянным перекрытием образовались сквозные вертикальные трещины, идущие сверху до низу.

Рис. 178. Сохранившееся здание насосной станции

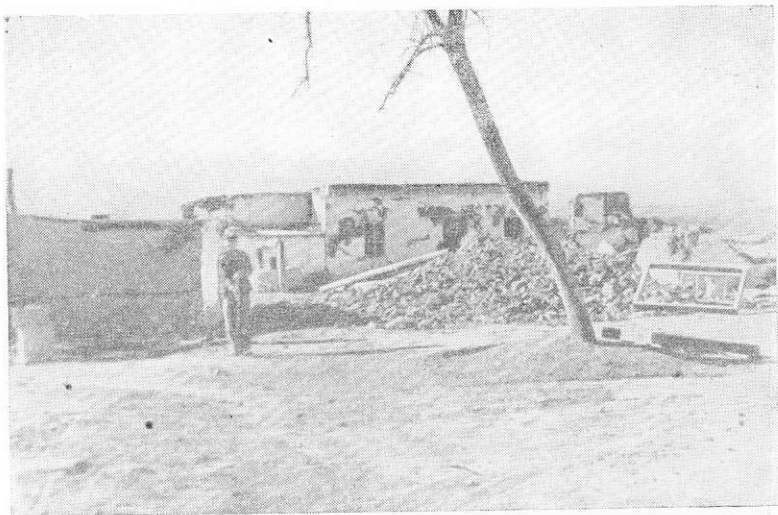
б) *Поселок Калининск* расположен на речке Кельты-Чинар в 20 км от г. Ашхабада. Сила землетрясения в этом районе определяется в пределах 8—9 баллов. Жилые дома, как правило, одноэтажные, сельского типа, 2—3-комнатные, построены из сырцового кирпича, с плоскими крышами из местных материалов. Толщина стен 38 см. Из 31 жилого дома и 4 скотных дворов около половины разрушились полностью и превратились в руины, а устоявшая часть пострадала столь существенно, что исключала возможность дальнейшего проживания в них (рис. 184), так как отдельные участки стен выпали, а остальные участки получили угрожающие обвалами трещины. Рис. 185

Рис. 185. Повреждения сырцового дома в поселке Калинине

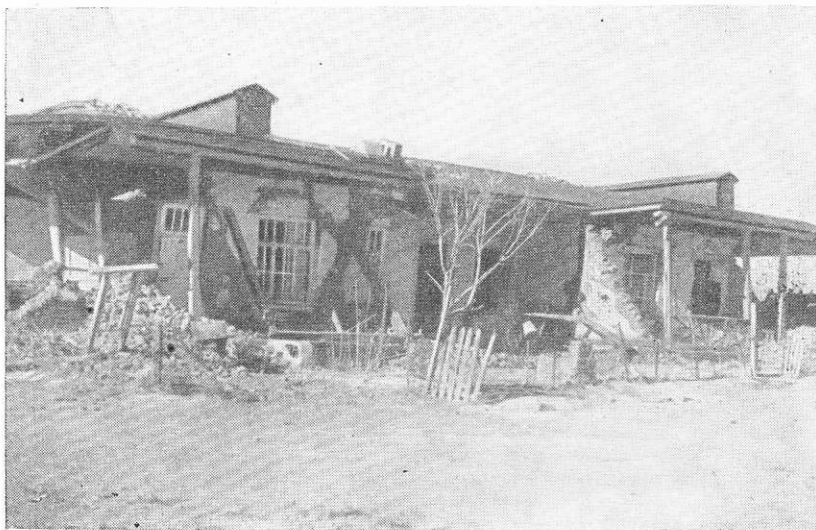
Рис. 188. Наиболее сохранившаяся постройка совхоза

Наиболее сохранившийся объект — здание больницы, показан на рис. 188. Фундаменты этого здания возведены из обожженного кирпича на глиняном растворе с глубиной заложения 0,5 м. Стены толщиной 51 см выложены из кирпича-сырца на глиняном растворе, перемычки железокирпичные, перекрытие деревянное, кровля железная по обрешетке. Прямоугольное здание, длиной 26 м, имеет хорошо развитую сеть внутренних стен. Высота помещений от пола до потолка 2,8 м. Здесь обрушились торцовые стены и отдельные участки продольной восточной стены. Большая часть внутренних и наружных стен устояла, что предотвратило крышу и перекрытие от падения.

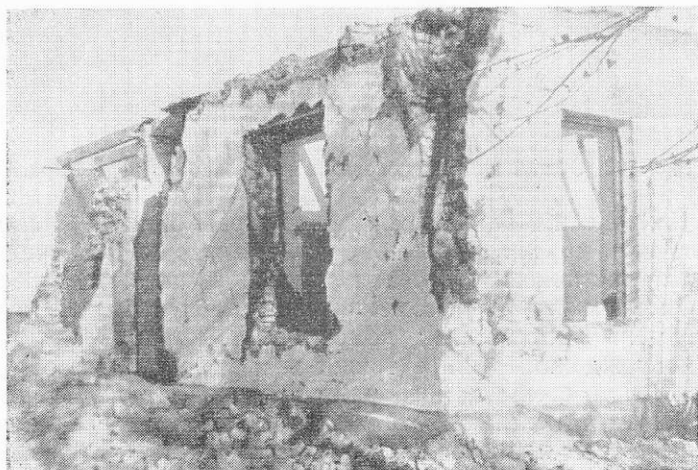
Другим разрушенным объектом была школа, построенная в 1927 г. из кирпича-сырца. Стены толщиной 51 см, поддерживавшие земляную крышу, получили сильные повреждения, имело место выпадение углов и обрушение части перекрытия (рис. 191). Особенно сильно пострадала южная продольная стена.

Рис. 191. Разрушение здания школы из сырцового кирпича в поселке Первомайск

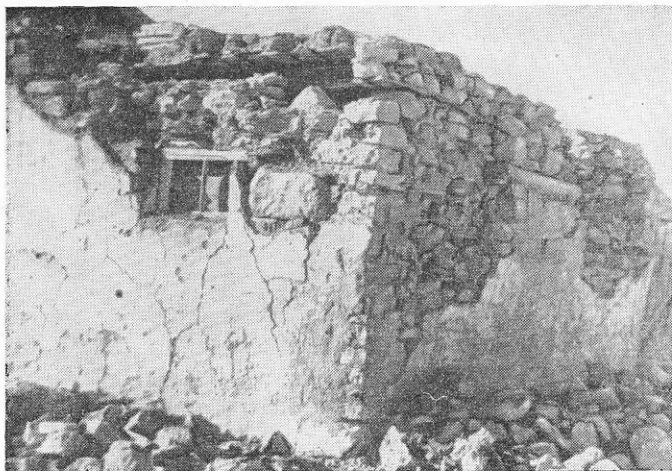
турыны также глиняным раствором. Кладка стен дома выполнена без соблюдения перевязки швов, что по существу привело к образованию двухслойности стен. Внешний слой на отдельных участках стен отделился и обрушился. Стены имели также и вертикальные трещины, однако в характере разрушения этого объекта преобладало именно расслоение кладки стен (рис. 193). Труба, сложенная из кирпича-сырца, уцелела. Плоская земляная крыша также сохранилась.

Рис. 193. Расслоение кладки из естественного камня

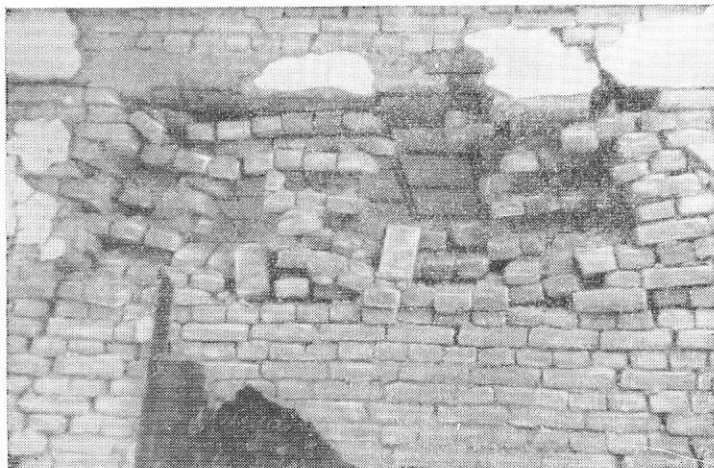
шая часть карниза и парапета близка к обрушению (рис. 217). Кладка стен выступающей части главного входа разрушилась местами по швам и местами по целому кирпичу. На многих внутренних стенах 2-го этажа обвалилась штукатурка и образовались большие трещины, проходящие по вертикальным швам кладки, а в двух поперечных стенах выпали участки кладки (ниже антисейсмического пояса). Кладка настолько расстроена, что удержавшиеся кирпичи заняли беспорядочное положение и свободно вынимаются рукой (рис. 218).

Рис. 218. Расслоение кирпичной кладки внутренней стены

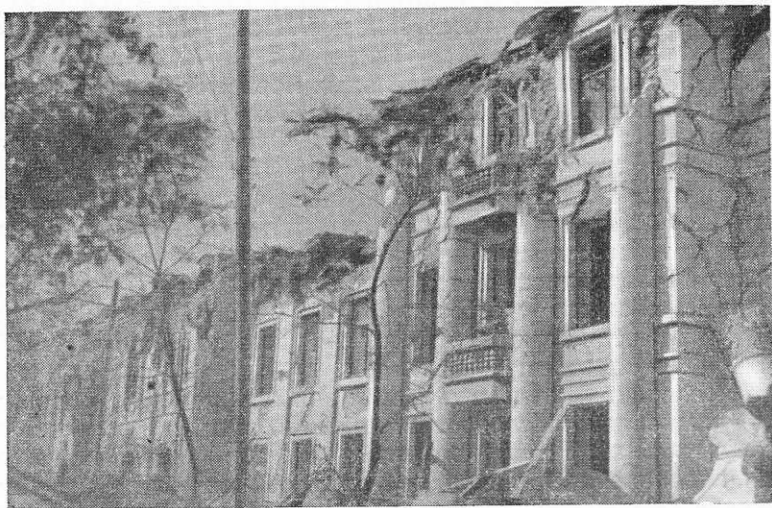
Рис. 228. Разрушение тяжелых парапетов

каменных щипцовых и брандмауэрных стен и т. п.). Эти тяжелые надстройки, действуя во время землетрясения как разрушающий рычаг, не только обрушались сами, но повреждали, опрокидывали и разрушали стены и расположенные ниже перекрытия (рис. 228);

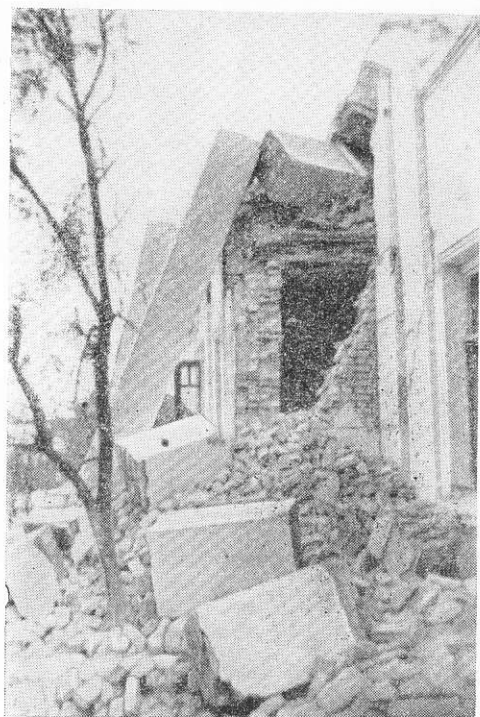
(рис. 233). Массивные кирпичные колонны портиков, выполненные без армирования, как правило, также разрушались (рис. 234).

Рис. 234. Разрушение кирпичного портика школы

Стойки колоннад и портиков возводятся из железобетона или кирпича; в последнем случае они усиливаются продольной арматурой и надежно крепятся выпусками арматуры к основанию.
