## ЕЩЕ К ВОПРОСУ О САРЕЗСКОМ ОЗЕРЕ\*

Раецек В.И.

*Известия Всесоюзного Географического Общества, 1952, т. 84, вып., стр. 400-404*

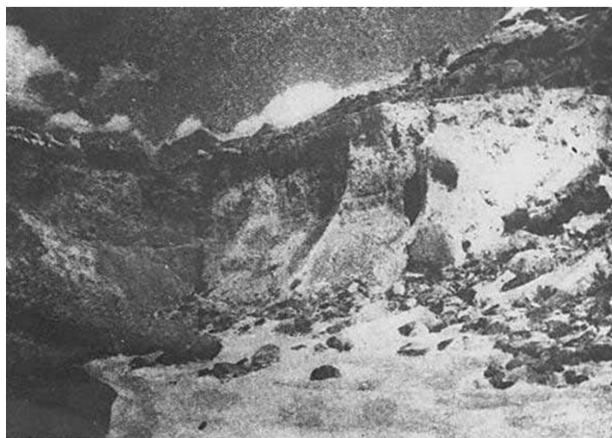
Рис. 1. Верхний исток р. Бартанг. В правом углу видны нагромождения завала над обрывом. (Фото В. Рацека)

«Коренной берег» это древние речные террасы р. Мургаб, сложенные мелкой флювиогляциальной галькой с примесью крупнозернистого песка и глины. В настоящее время голова оврага находится именно в таких отложениях, что отчетливо видно по фотографиям, снятым с одной точки, но в противоположные стороны. На первой из них (рис. 1) показан главный исток р. Бартанг\*, мало изменившийся с 1926 г., судя по фотографии О. К. Ланге.\*\*

Здесь обращают на себя внимание мощные толщи флювиогляциальных отложений, могущих принадлежать только древней р. Мургаб. Они-то и разрушаются выходами фильтрующейся воды, тогда как массы завала лежат в стороне. На дне кламма мы видим только отдельные скатившиеся глыбы.

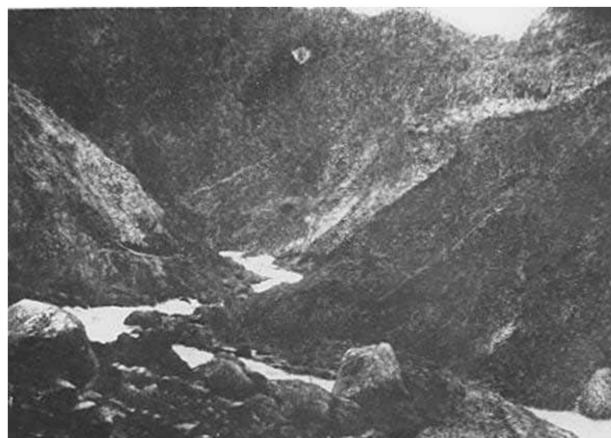
Рис.2. Вид вниз, в сторону оврага, прорытого истоками р. Бартанг. (Фото В. Рацека)

Вторая фотография (рис. 2), снятая по направлению стока, дает ту же картину: склон хребта Муз-кол (правая сторона), разобщенный с телом завала (левая сторона) по линии их соприкосновения (наш «разлом»).

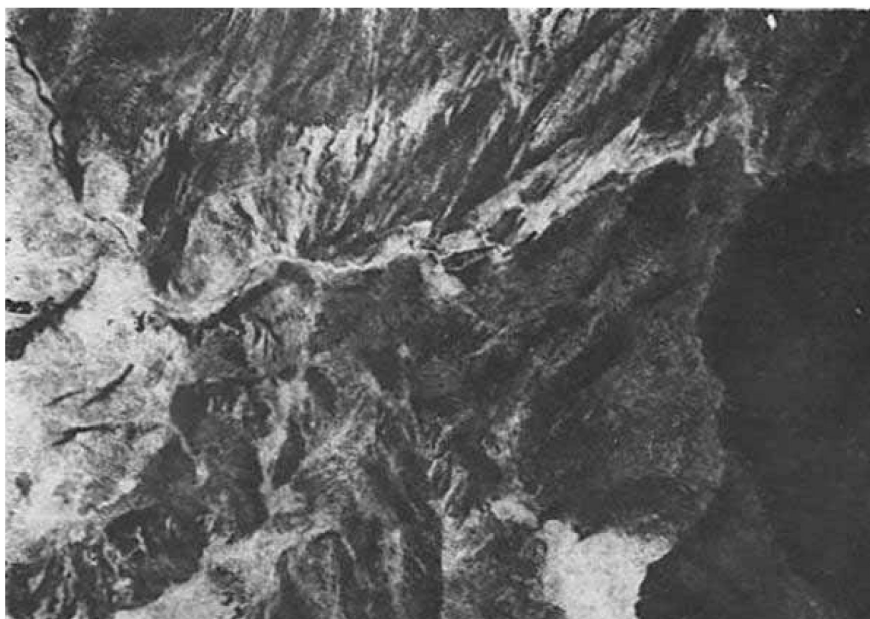
Рис 3. Аэрофотоплан Усойского завала (фото Большакова и Самусенко)

Для этой цели, кроме непосредственных впечатлений, полученных на месте в августе 1946 г. мы располагаем аэрофотоснимками, сделанными год спустя после нашей поездки (в августе 1947 г.) пилотом Большаковым и штурманом Самусенко.

Остатки разрушенного обвалом хребта, идущего с юго-запада на северо восток, легко прослеживаются, особенно при рассмотрении парных аэрофотоснимков под стереоскопом. Хребет хорошо заметен и на местности, а гигантские трещины в его гребне, достигающие 0.7-1.2 м ширины при длине 10-12 метров свидетельствуют о мощном ударе до основания потрясшем хребет и снесшем его верхнюю часть.
