Инж. В. А. ДУХОВНЫЙ

Канд. техн. наук В. К. СИНЯКОВ  
(МГМИ)

## Натурные исследования прочности лотков в Голодной степи

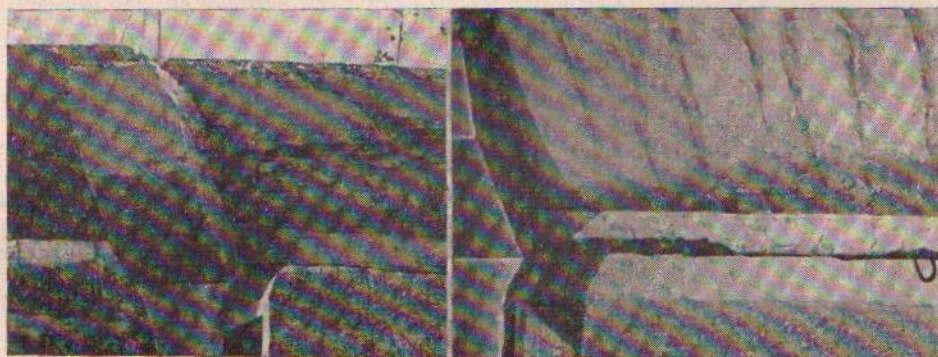
Исследования начали с визуального обследования сети, составления дефектной ведомости и выбраковки лотков, требующих замены и ремонта (рис. 3). Дефекты подразделяли на заводские (дефекты изготовления)

и возникшие при транспортировке, монтаже и эксплуатации лотков. К дефектам первого рода относили обнажение арматуры, отслоение бетона, выщербины, раковины, недостаточное уплотнение бетона (много выбранных лотков); к дефектам второго рода — продольные, поперечные и наклонные трещины, отколы кромок и углов и другие. Для детального исследования выбирали лотки, состояние которых было характерно для всего канала в целом.

3. Дефекты лотков участкового распределителя: слева — лоток, подлежащий замене; справа — лоток, подлежащий ремонту

Из числа обследованных лотков 2,78% подлежат замене и 16,4% требуют ремонта. Общее количество лотков, подлежащих замене и ремонту — 960 из 5070, то есть 19,2%.

1. Технологический процесс изготовления лотков на Бекабадском заводе требует тщательного исследования, которое позволило бы улучшить качество выпускаемых лотков и получать равновеликую прочность по всему поперечному сечению лотка и его длине.
