А.А.ЖУМСКИЙ

# ВОДОЗАБОРНЫЕ ПЛОТИНЫ НА РЕКАХ СРЕДНЕЙ АЗИИ

ИЗДАТЕЛЬСТВО «НАУКА» УЗБЕКСКОЙ ССР

В монографии обобщены данные об основных построенных и некоторых строящихся и проектируемых плотинах Средней Азии с водозаборами индийского, ферганского, послойного и решетчатого типов. Изложена история развития и достижений проектных, исследовательских и строительных организаций в этой области.

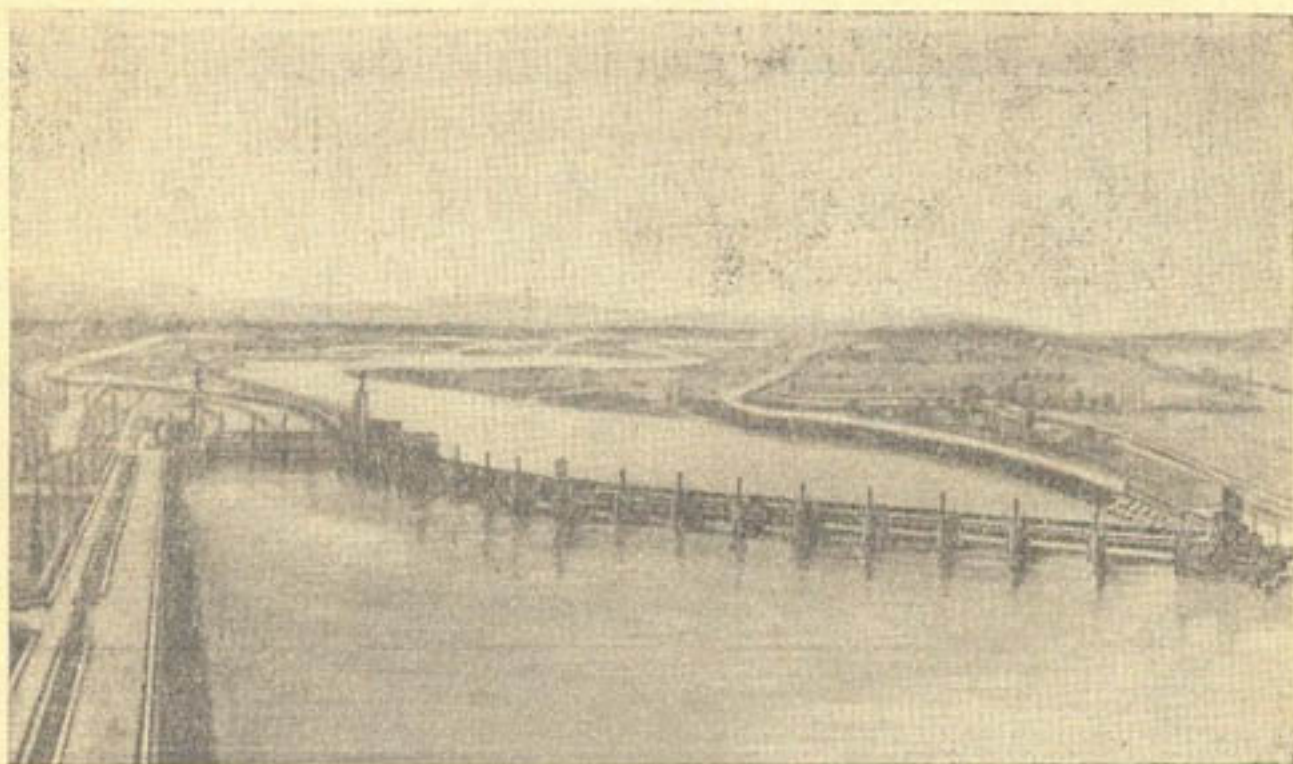
Рис. 13. Общий вид Куйганьярской плотины на Карадарье с головным регулятором Большого Ферганского канала.

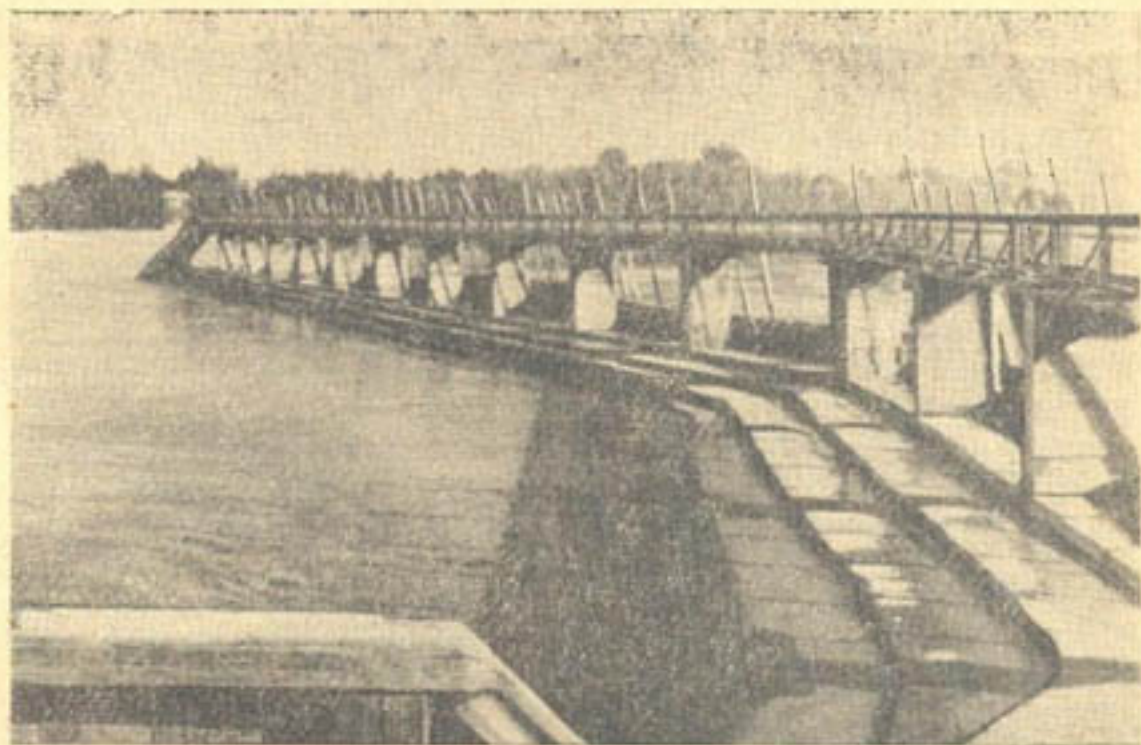
Рис. 14. Нижний бьеф Куйганьярской плотины в 1940 г. до пуска.

Сооружение Большого Ферганского канала осуществлено в 1939 г. скоростным народным методом за 1,5 месяца. В целях своевременной подачи воды на поля Куйганьярская плотина построена как конструкция временного типа в осенне-зимний период 1939—1940 гг. (рис. 14).

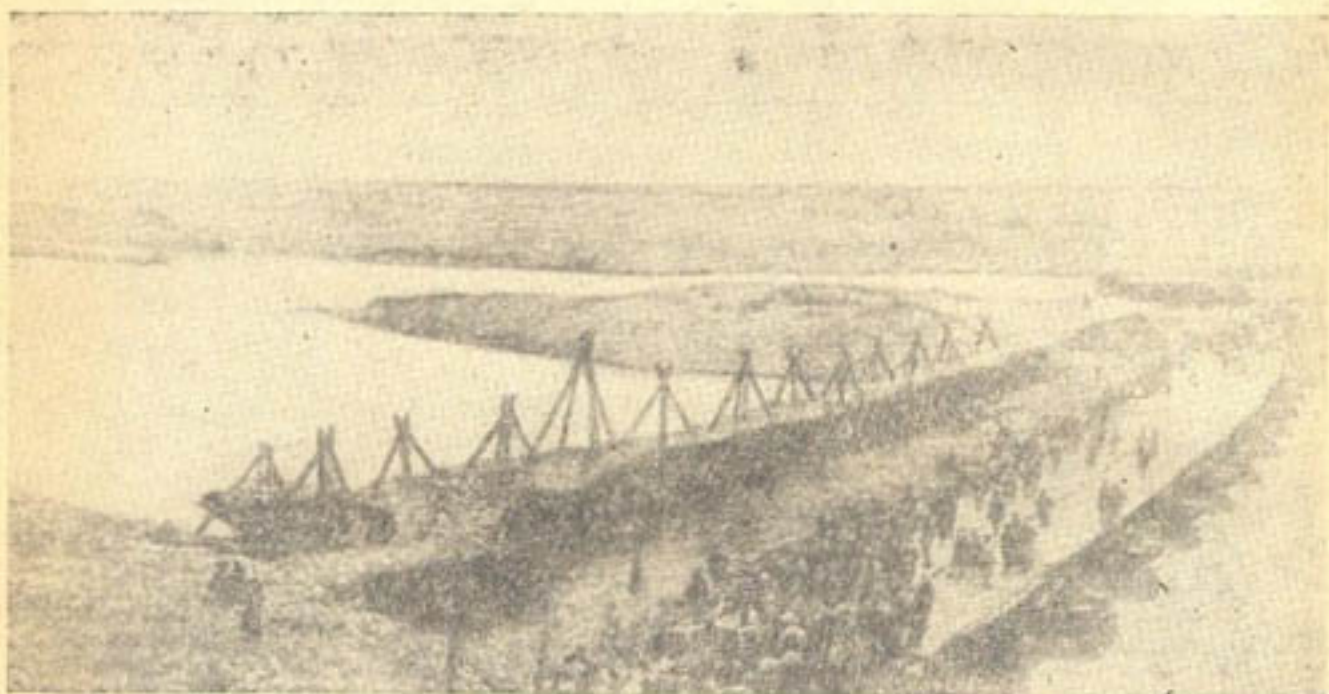
Рис. 38. Перекрытие в 1944 г. Сырдарьи на Фархалстрое.

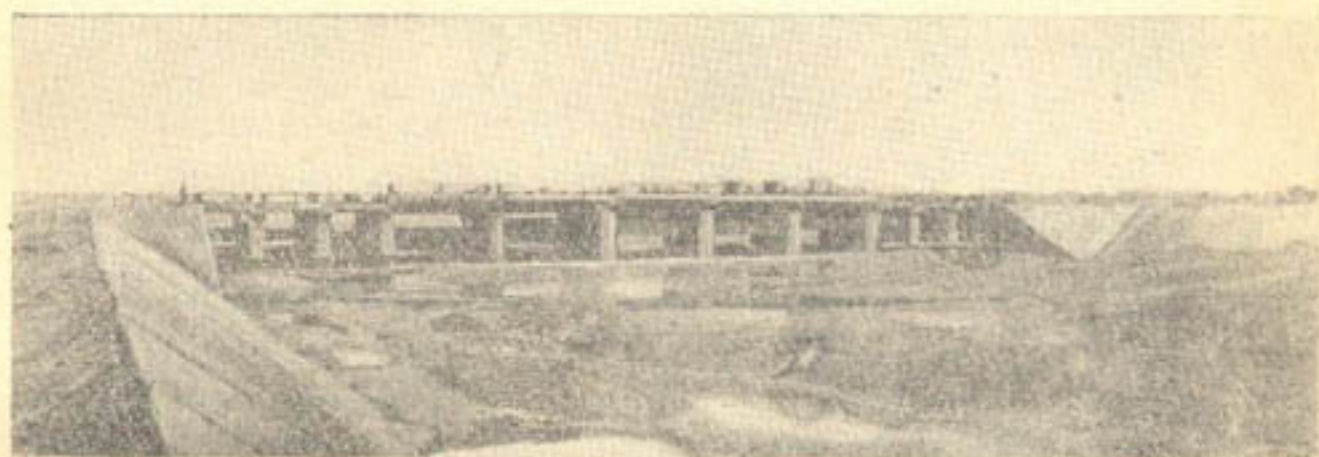
Рис. 46. Тешикташская плотина на Карадарье до монтажа затворов.
