# Благоустройство средневекового города Средней Азии

БЛАГОУСТРОЙСТВО  
СРЕДНЕВЕКОВОГО  
ГОРОДА  
СРЕДНЕЙ  
АЗИИ  
(V—начало XIII в.)

ТАШКЕНТ  
ИЗДАТЕЛЬСТВО «ФАН» УЗБЕКСКОЙ ССР,  
1981

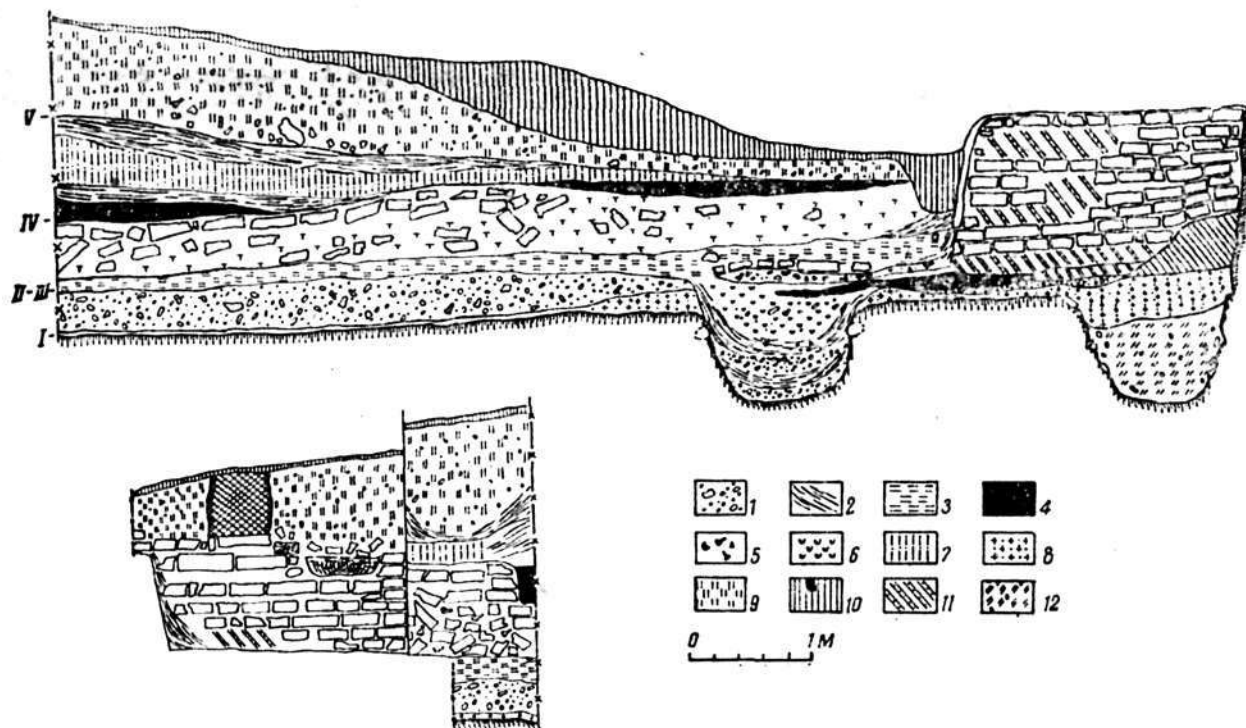
Рис. 7. Пенджикент. Восточная ограда храма II. Раскоп 1975 г. в северо-восточном углу; I — верхний, разрез С. Ю. (на разрезе видны канал и естественный проток); II — нижний разрез северных ворот; 1 — сырцовый завал; 2 — натек; 3 — плотно-слоистая земля; 4 — слой пожара; 5 — гумусированный слой с керамикой и костями животных; 6 — заполнение канала; 7 — утрамбованная земля; 8 — плотная земля; 9 — насыпная земля; 10 — дерновый слой; 11 — пахса; 12 — заполнение естественного протока.

Раскопки у северного входа восточной ограды храма показали, что направление арыка не изменяется, но несколько отклоняется к югу. Профиль русла и его размер также остаются почти прежними (рис. 7). Здесь зафиксированы остатки культурных слоев и

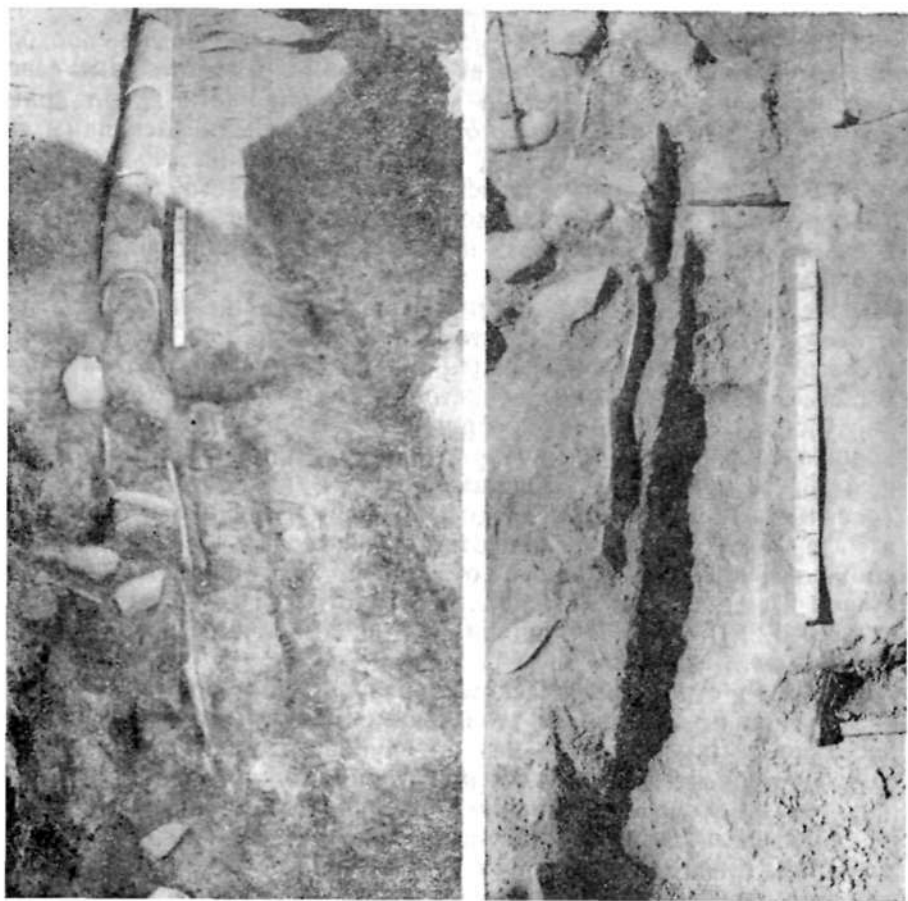
Рис. 8. Пенджикент. Юго-восточный угол восточной ограды храма II.  
Первая кубурная линия: а — вид с востока; б — вид с севера.

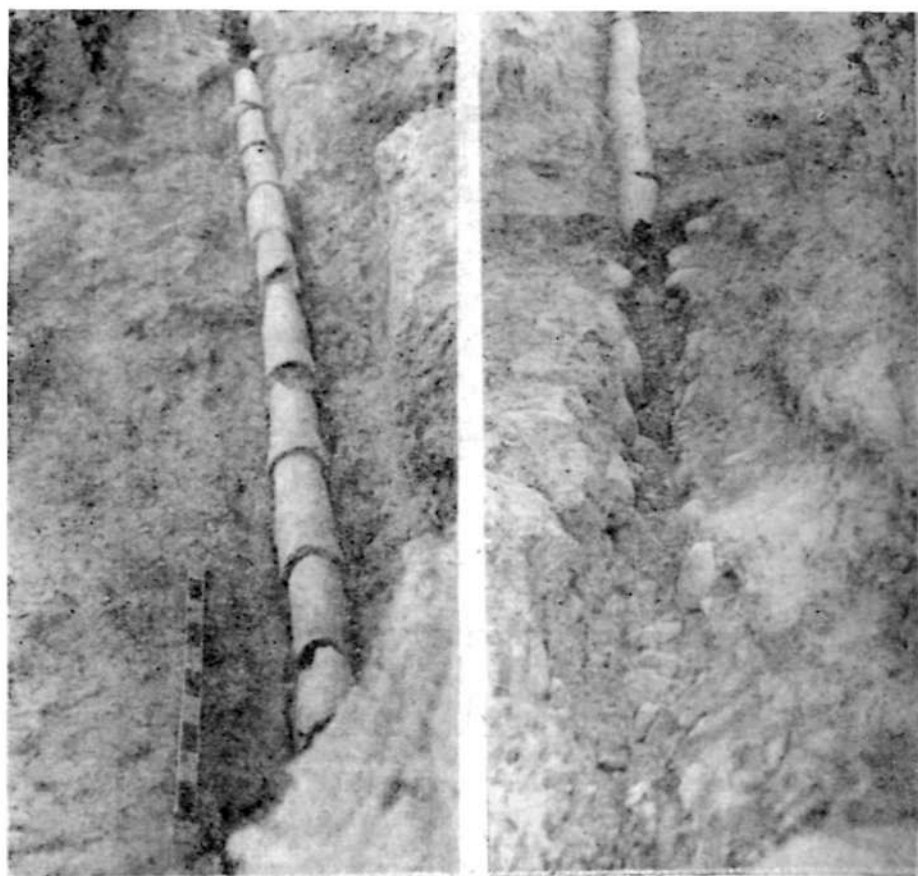
Рис. 10. Пенджикент. Юго-восточный угол восточной ограды храма II. Кубурная линия (2): а — вид с юго-востока; б — вид с северо-запада.

Кубурная линия к северо-западу переходит в водопроводную линию, выложенную камнем по бокам и сверху, т. е. в виде узкой перекрытой канавки (рис. 10, б). Канавка длиной 4 м оказалась под постройкой. Далее она переходит в открытый разветвляющийся

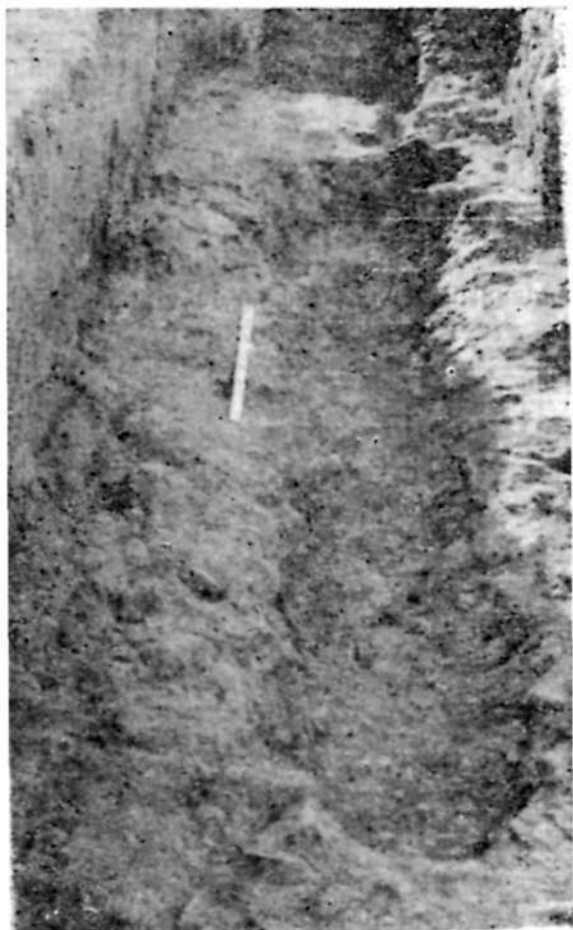
Рис. 11. Пенджикент. Южный водоем храма II.  
Вид с запада.

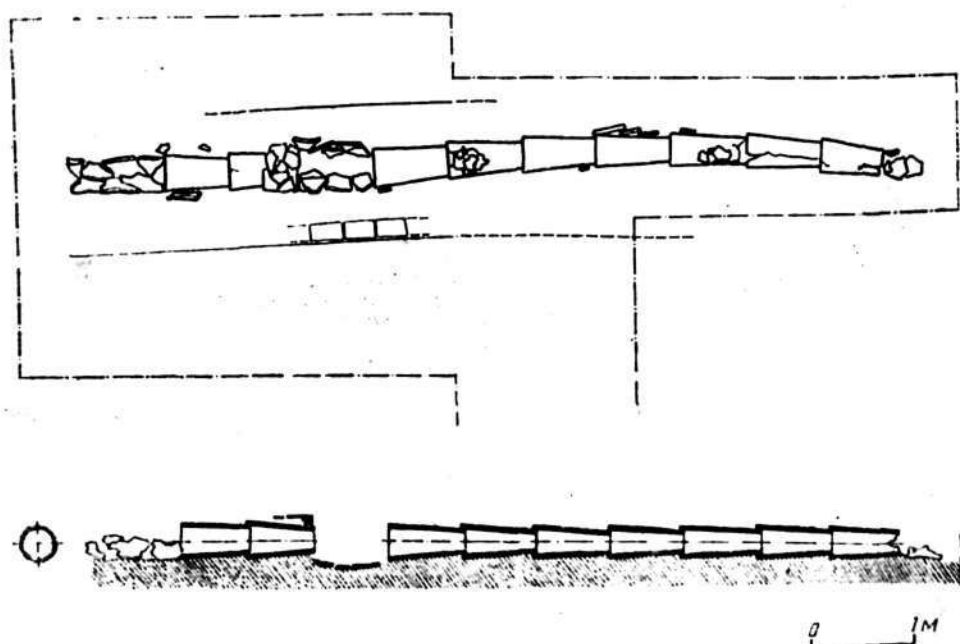
Рис. 24. Афрасиаб. Разведочный раскоп 1. План и разрез.

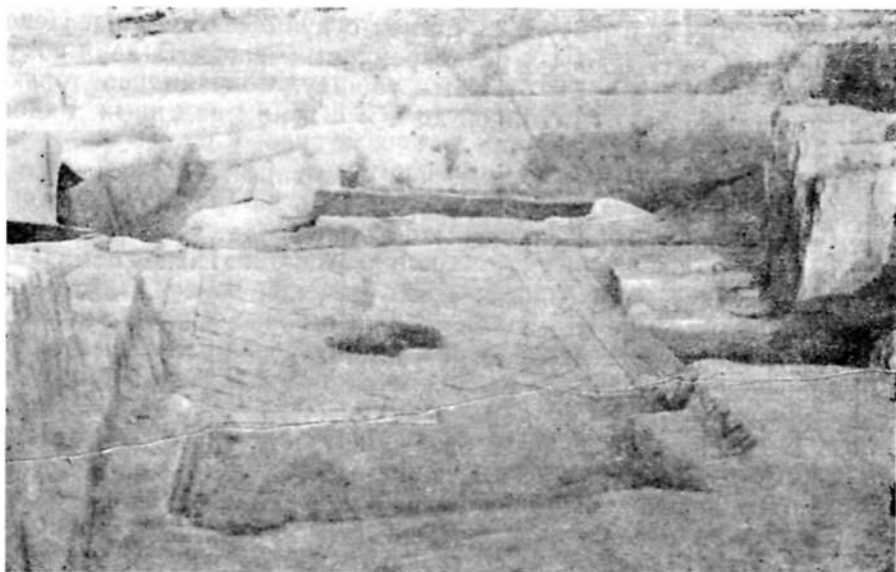
Рис. 28. Афрасиаб. Юго-восточная часть шахристана. Внутренний двор жилого дома с ташнау.

В этом районе к северо-востоку от так называемого дворца самаркандских «ихшидов» на объекте № 3 Ахраровым был раскопан жилой дом X в. с богато украшенными резным шtukом хозяйственными помещениями, айваном, двором и коридором, принадлежавший богатому горожанину. В нем открыты два ташнау, от которых сохранились только нижние части в виде поглощающих колодцев (Ахраров, Ремпель, 1973, с. 21, 28). В 1972—1973 гг. под руководством Ш. С. Ташходжаева на объекте № 3 были продолжены раскопки, в которых принимал участие автор. Здесь вскрыты внешний двор и несколько подсобных помещений. Внешний двор первого дома прямоугольной формы был вымощен жженым кирпичом. Его площадь составляет всего  $5,15 \times 3,8$  м, в центре расположен круглый колодец диаметром 0,9 м (рис. 28). Вокруг колодца, на расстоянии 15 см от него,
